INFILTRAÇÃO POR UMIDADE ASCENDENTE DO SOLO – UM
ESTUDO EXPERIMENTAL

Trabalho de Conclusão de Curso apresentado ao Curso de Graduação em Engenharia Civil da Universidade Brasil, como requisito parcial à obtenção do título de Bacharel em Engenharia Civil.

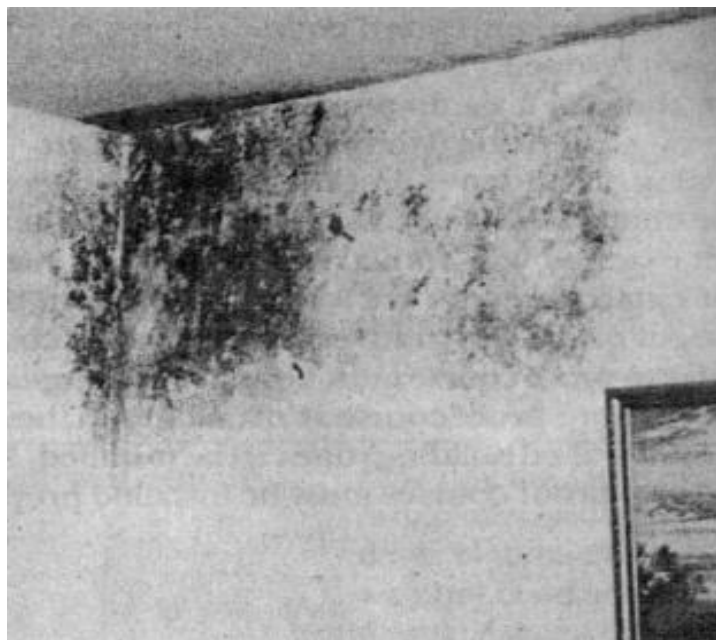
Figura 2 – Mancha de Umidade por Condensação Superficial
Fonte: Santos et al. (2013).

Segundo Freitas et al. (2008), as umidades por condensação podem ser internas e superficiais. As superficiais, são aquelas que podem ser detectadas pela observação direta, isto é, que ocorrem na superfície dos elementos construtivos (Figura 2), e as internas, acontece quando num dado ponto de um elemento de construção, sempre que a pressão parcial do vapor de água iguala a pressão de saturação, correspondente à temperatura nesse ponto, ocorrem condensações no interior do elemento. Assim, o transporte que se fazia em fase de vapor gera o aparecimento de água líquida. As condensações internas podem condicionar a durabilidade dos elementos de construção, contribuir para o agravamento das condensações superficiais e serem a causa de patologias.

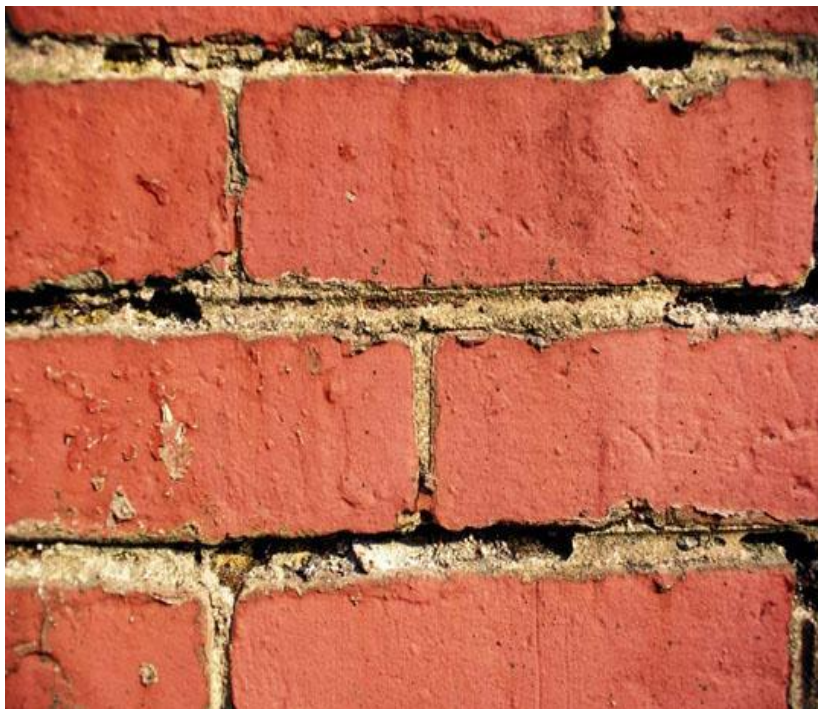
Figura 3: Umidade a degradar tijolos.
Fonte: Santos et al. (2013)

A evaporação da água no interior dos materiais, poderá acarretar a deterioração destes, caso não consiga secar naturalmente por alguma barreira executada antes da sua completa evaporação (Figura 3).

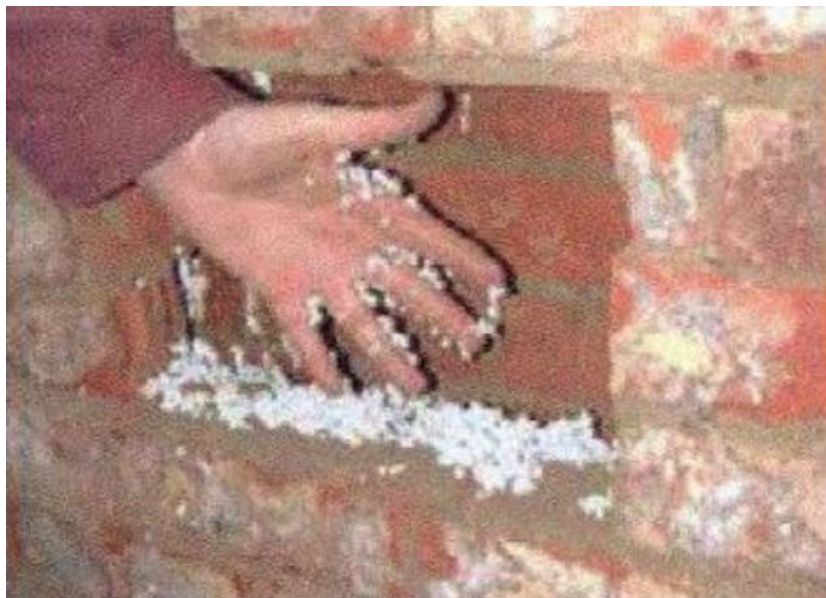
Figura 4 – Aparecimento de sais na alvenaria de um edifício.
Fonte: Santos et al. (2013).

determinado espaço podem variar bastante e várias vezes durante um único dia, gerando vários ciclos de dissolução-cristalização dos sais, podendo gerar anomalias de grande significado. As anomalias devidas ao fenômeno da higroscopicidade são caracterizadas pelo aparecimento de manchas de umidade em locais com forte concentração de sais, e podem ocorrer durante todo o ano, mesmo em períodos de elevada umidade relativa do ar como no verão. Os sais solúveis que se encontram associados mais frequentemente à ocorrência de manifestações patológicas são os sulfatos, os carbonatos, os cloretos, os nitritos e os nitratos, sendo que os dois primeiros não são higroscópicos.

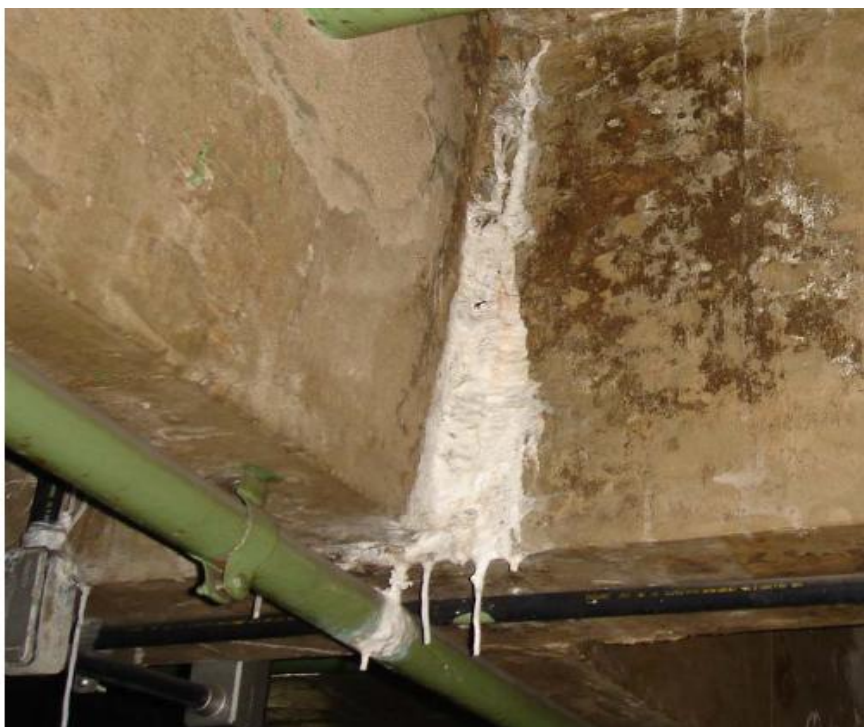
Figura 6 - Eflorescência em encontro de vigas em pavimento de garagem.
Fonte: Souza (2008)

Ulsamer (1975) descreve eflorescência como sendo manchas, geralmente brancas, que aparecem frequentemente nas superfícies das paredes, tanto nas de pedra como nas de tijolo e nos rebocos e estuques (Figura 6), e as criptoflorescências se diferencia quando a recristalização dos sais dissolvidos se verifica no interior da obra afetada e não à superfície, na qual nada se nota até se produzir a sua destruição (Figura 7).

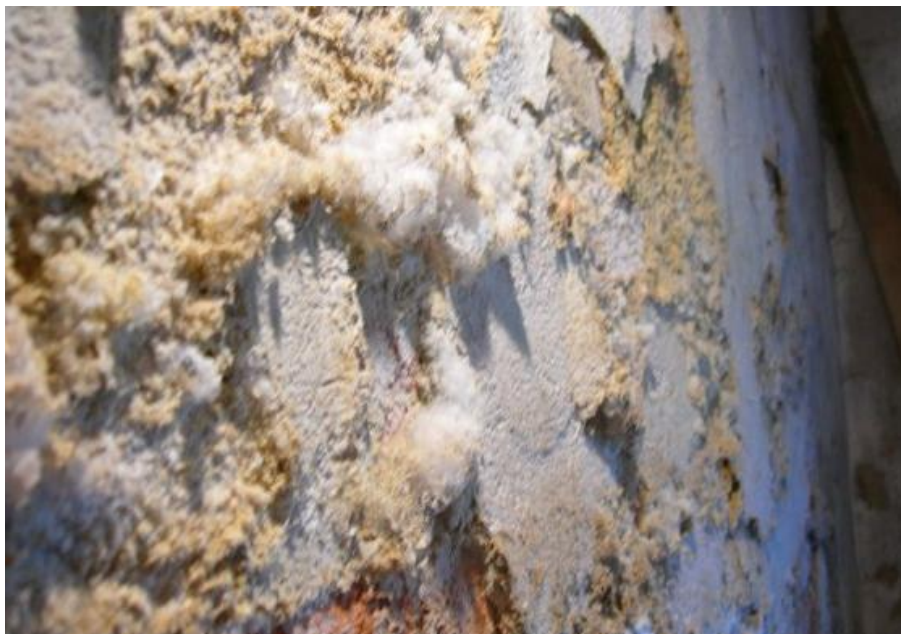
Figura 7 - Criptoflorescência em parede.
Fonte: www.engenhariacivil.com

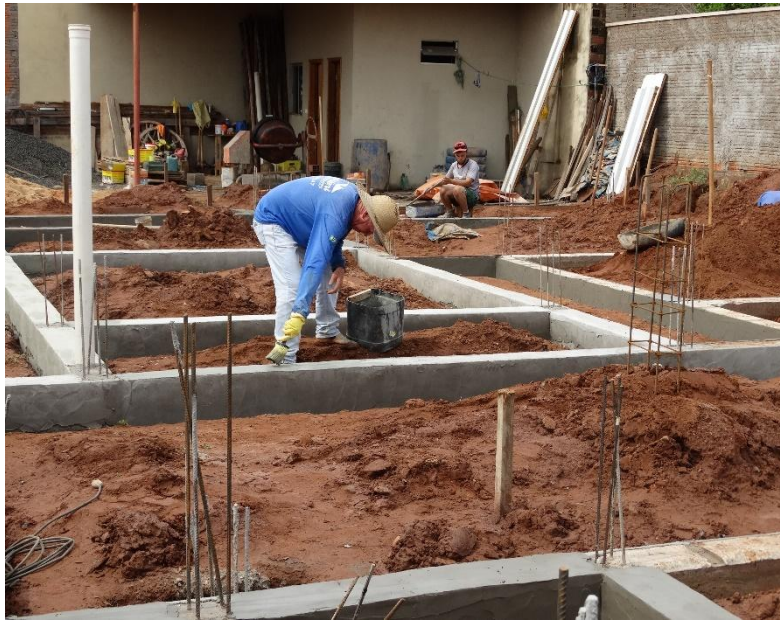
Figura 21 – Aplicação de Argamassa Polimérica em baldrame.
Fonte: Arquivo Pessoal

Rodrigues (2014) ressalta que a impermeabilização das fundações não exige grandes investimentos, e há no mercado uma grande variedade de produtos disponíveis, encontrando-se dois tipos de materiais que podem ser utilizados: os impermeabilizantes rígidos, à base de cimento (Figura 21) e os flexíveis, à base de emulsão asfáltica (Figura 22), e também enquadrados na classe dos impermeabilizantes rígidos, são encontrados os aditivos hidrófugos que não deixam a umidade ultrapassar impedindo a infiltração da água, que são misturados às argamassas de reboco e assentamento (Figura 23), sendo que os impermeabilizantes rígidos são indicados apenas quando a estrutura não for sofrer movimentação, pois nesse caso seria mais indicado o impermeabilizante flexível.

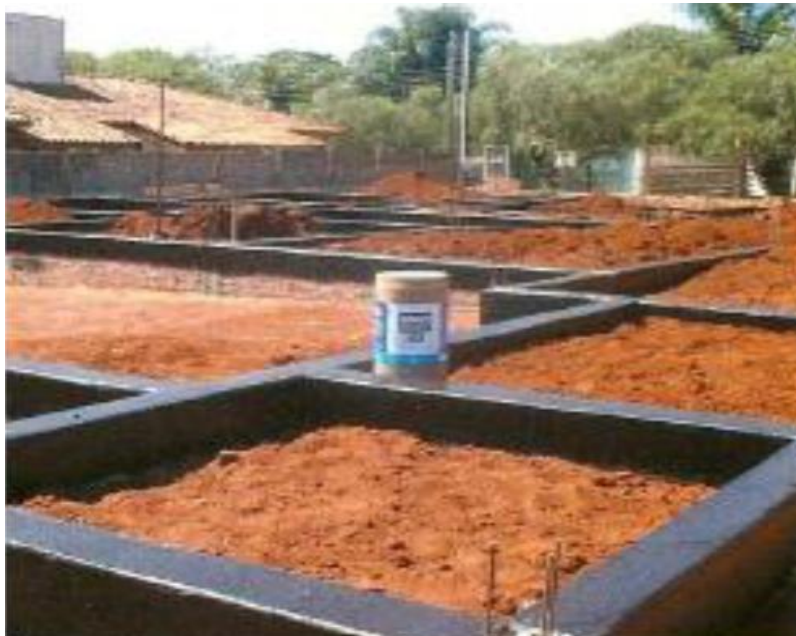
Figura 22 – Baldrame que recebeu aplicação de emulsão asfáltica.
Fonte: Rodrigues (2014)

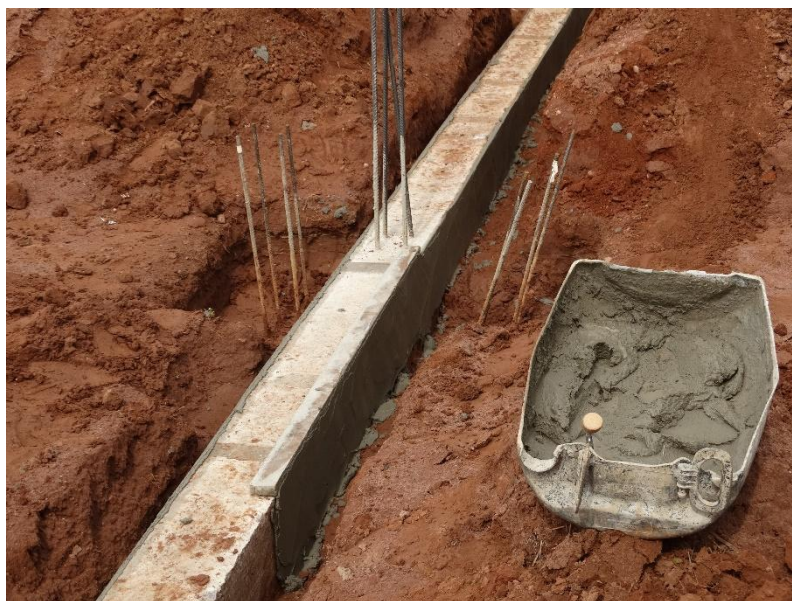
Figura 23 – Aplicação em baldrame de Argamassa com aditivo hidrofugante.
Fonte: Arquivo Pessoal

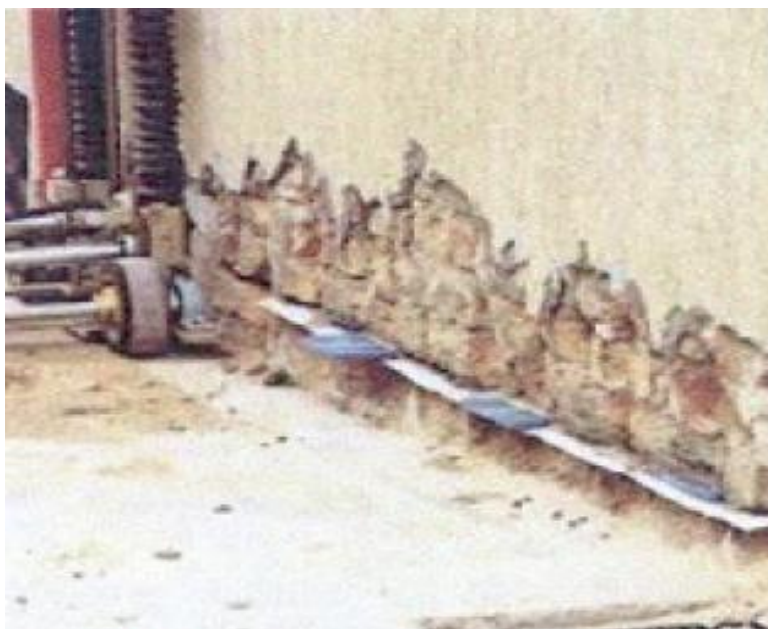
Figura 25 – Introdução de uma barreira estanque através do corte mecânico.
Fonte: Magalhães (2008)

estanqueidade do local tratado. Este método tem o inconveniente de produzir grandes vibrações e causar problemas estruturais (HENRIQUES, 2007).

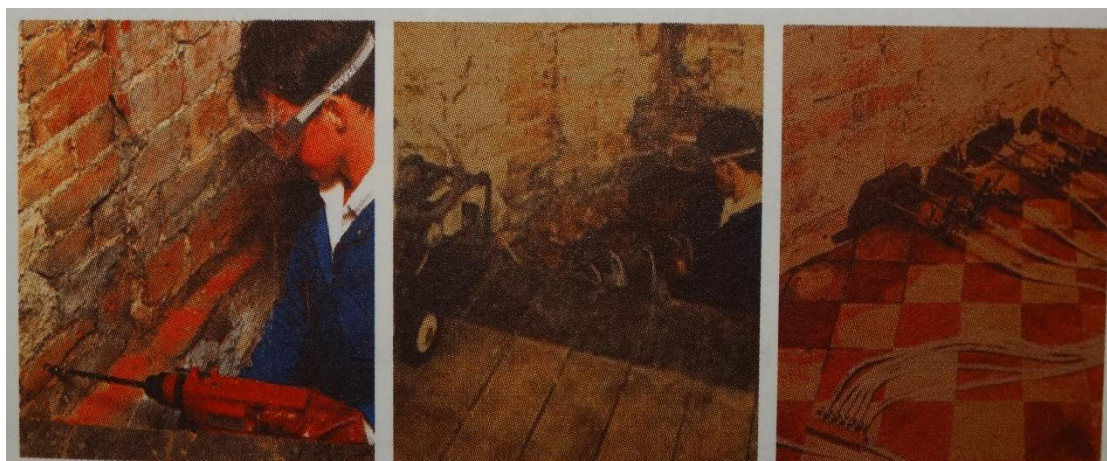
Figura 30 – Introdução de produtos por injeção.
Fonte: Freitas et al. (2008)

um equipamento de pressão que estará diretamente ligado ao conjunto de tubos inseridos na furação efetuada (Figura 30). Esse método tem a vantagem de que sob pressão, a água contida nos poros seria “expulsa” para a penetração do produto sendo nesse caso mais homogênea e contínua.

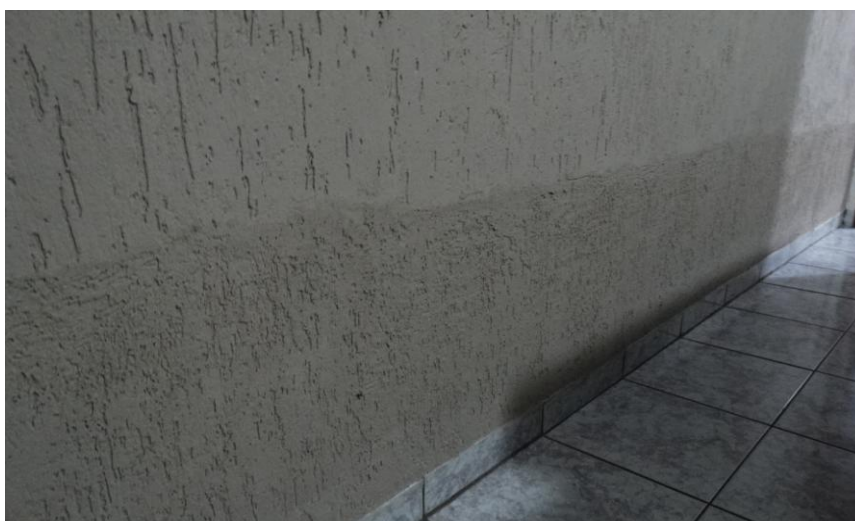
Figura 37 – Parede reparada recentemente.
Fonte: Arquivo pessoal

A ideia do desenvolvimento de um estudo experimental surgiu após a observação de sintomas de infiltração em uma residência onde a obra foi executada a cerca de 20 anos (Figura 37). Na época da construção foi utilizado um aditivo impermeabilizante na argamassa que cobriu os baldrames, bem como uma faixa do reboco de aproximadamente 80 cm de altura nas paredes, a partir da fundação, com a finalidade de barrar a umidade que poderia ascender por esse local. Após dez anos da execução da obra, esta passou a apresentar eflorescências na parte inferior das paredes internas, em um dos lados da construção, que sempre acabam por deteriorar o reboco e a pintura nessa parte, sendo necessário sua substituição. O procedimento de reparo já foi executado por três vezes, concluindo-se que a umidade tenha origem na parte inferior da fundação, tratando-se assim, de um caso de umidade ascensional. Como, nesse caso, o procedimento de impermeabilização da fundação foi executado normalmente, acredita-se que houve falha na execução, com a incorreta utilização do produto, como especificado pelo fabricante, ou que ele tenha deixado de fazer o efeito impermeabilizante que se espera, devido ao tempo em que foi aplicado.

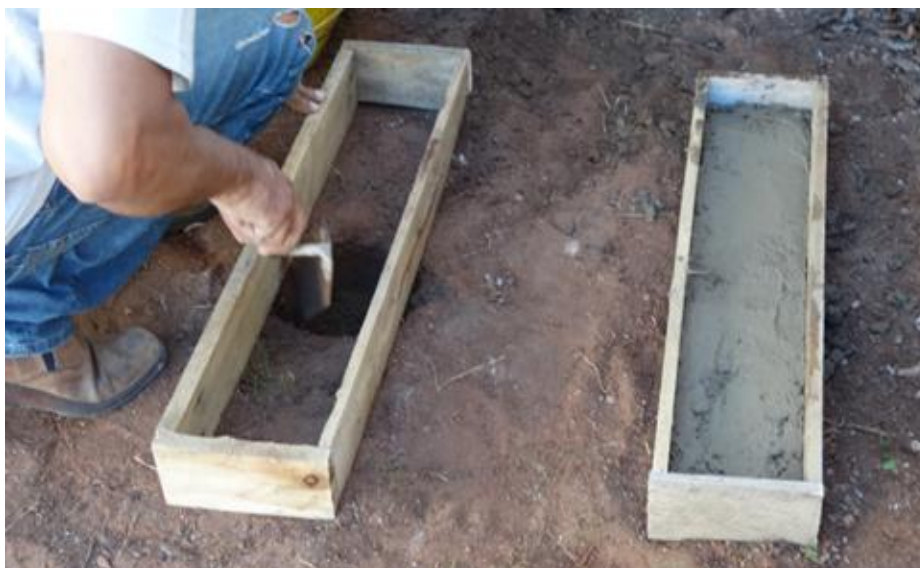
Figura 38 – Execução dos baldrames e broca.
Fonte: Arquivo pessoal

Foram feitas caixas para a execução dos baldrames, com 80 cm de comprimento por 8 cm de altura, e no centro foi feito uma “broca” com aproximadamente 20 cm de profundidade (Figura 38), sendo colocados duas barras de ferro de $\frac{1}{4}$ de polegada – 630mm (Figura 39). O intuito de se fazer uma pequena coluna no centro da parede é verificar se a umidade ascende por ele, como se suspeita que seja a causa mencionada no estudo, conforme verificado com o pedreiro que executou a obra.

Foi utilizado para a confecção do concreto, o traço 3:1:1 (areia grossa, brita 1, cimento, respectivamente) e o ferro utilizado foi de $\frac{1}{4}$ “ – 630mm.

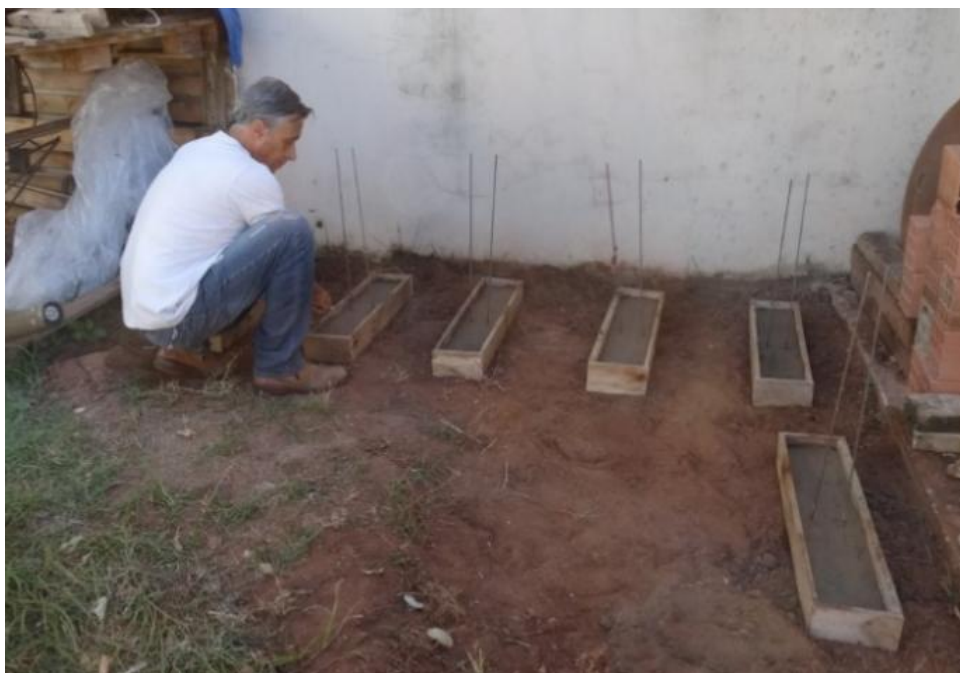
Figura 39 – Baldrames com 2 barras de ferro de $\frac{1}{4}$ de polegada (630 mm).
Fonte: Arquivo pessoal

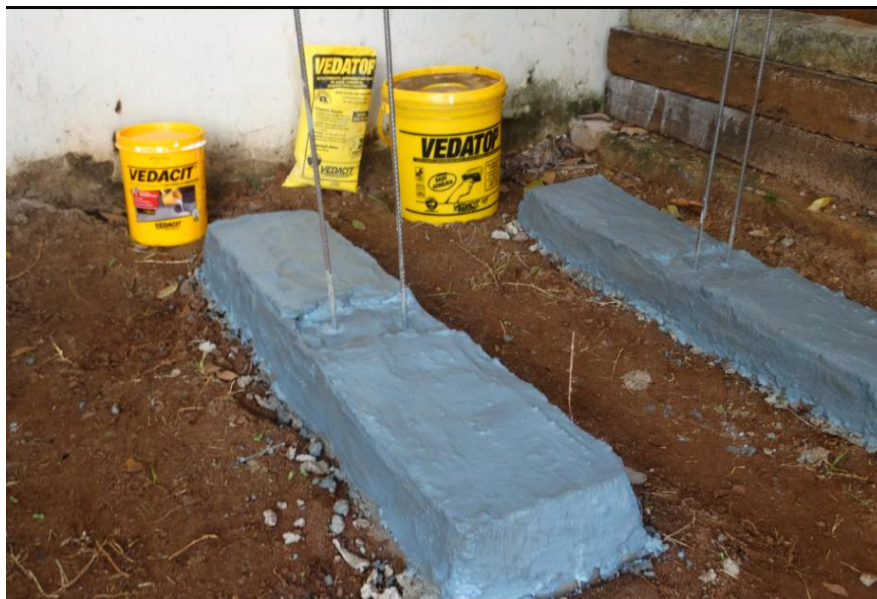
Figura 40 – Vigas que receberam aplicação de Vedacit e Vedatop.

Duas das vigas baldrames receberam uma camada de aproximadamente 1,5 cm de argamassa impermeabilizante, preparada com o traço 1:3 (cimento:areia média temperada) e a adição de Vedacit (aditivo impermeabilizante para concretos e argamassas, que age por hidrofugação do sistema capilar e permite a respiração dos materiais, mantendo os ambientes salubres) na proporção indicada pelo fabricante.

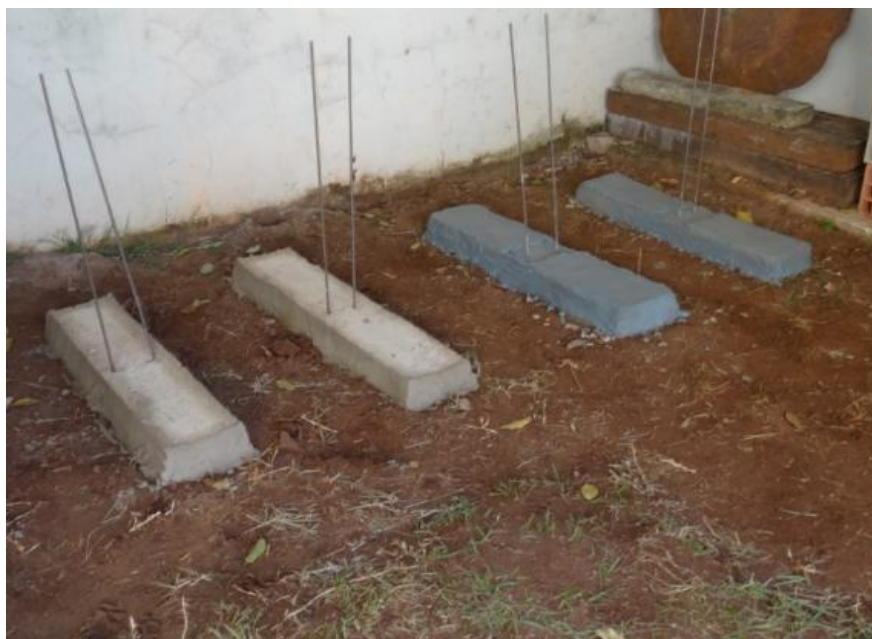
Figura 41 – Baldrames sem impermeabilização ao lado dos impermeabilizados que apresentam coloração diferente, mais escura.

As outras duas vigas, ao lado das que receberam a aplicação dos produtos impermeabilizantes já especificados, foram executadas apenas em concreto, na proporção 3:1:1 (areia grossa, cimento, pedra 1), sem a adição de qualquer produto para melhorar sua impermeabilização (Figura 41).

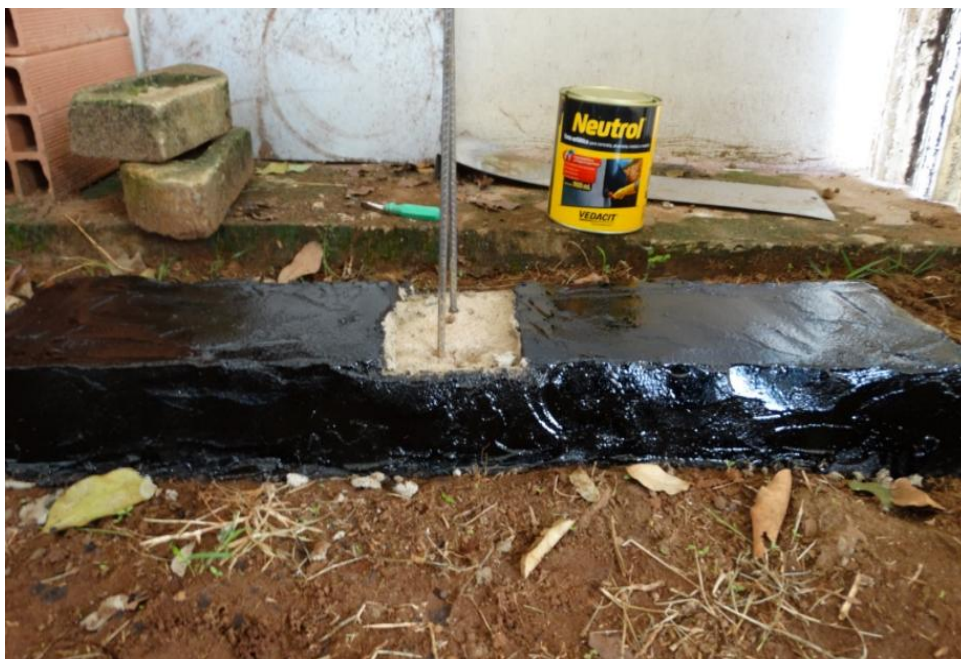
Figura 42 – Viga que recebeu aplicação de tinta asfáltica Neutrol.
Fonte: Arquivo pessoal

Uma outra viga feita ao lado, além de uma camada de argamassa com aditivo impermeabilizante Vedacit, recebeu duas demãos de tinta asfáltica Neutrol (Figura 42) (tinta asfáltica de grande aderência e alta resistência química que forma uma película impermeável, sendo indicada para proteção de estruturas de concreto e alvenaria revestida com argamassa em contato com o solo sujeita a águas e aos meios agressivos. Indicado também para estruturas de madeira e metálicas não expostas a intempéries). Apesar de ser uma técnica mais antiga, o Neutrol é um produto ainda bastante utilizado na impermeabilização de fundações até hoje.

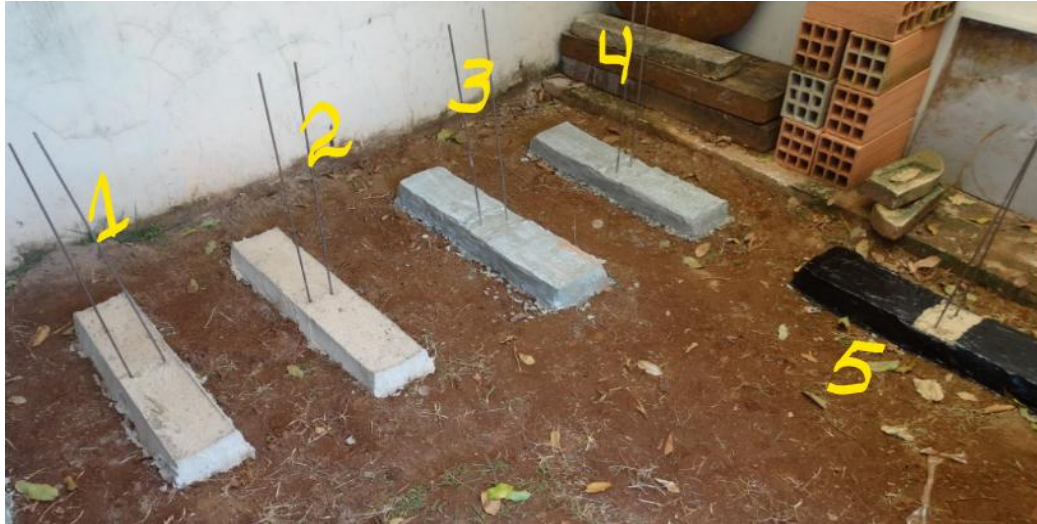
Figura 43 – Cinco vigas baldrame prontas que servirão de base para o estudo. (1 e 2: não receberam produtos impermeabilizantes; 3 e 4: receberam uma camada de argamassa impermeabilizante Vedacit e três demãos cruzadas de argamassa polimérica Vedatop; 5: recebeu uma camada de argamassa impermeabilizante Vedacit e duas demãos de tinta asfáltica Neutrol)

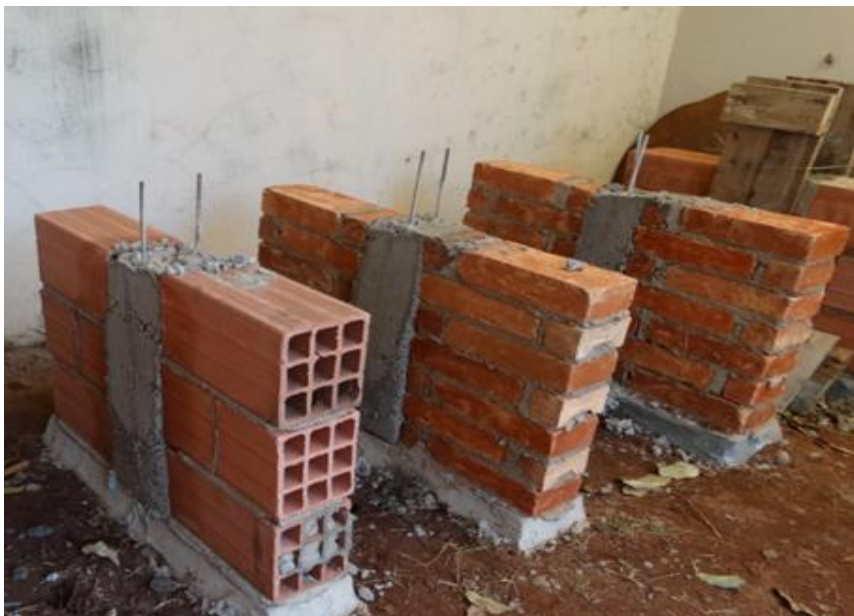
Figura 46 – Assentamento dos tijolos.
Fonte: Arquivo pessoal

Os tijolos foram assentados, com argamassa de assentamento, na proporção 2 : 2 : 1 : 1 (areia média : areia grossa : cal : cimento) (Figura 46), e no centro uma coluna de concreto foi confeccionada com o mesmo traço utilizado nos baldrames (Figura 47).

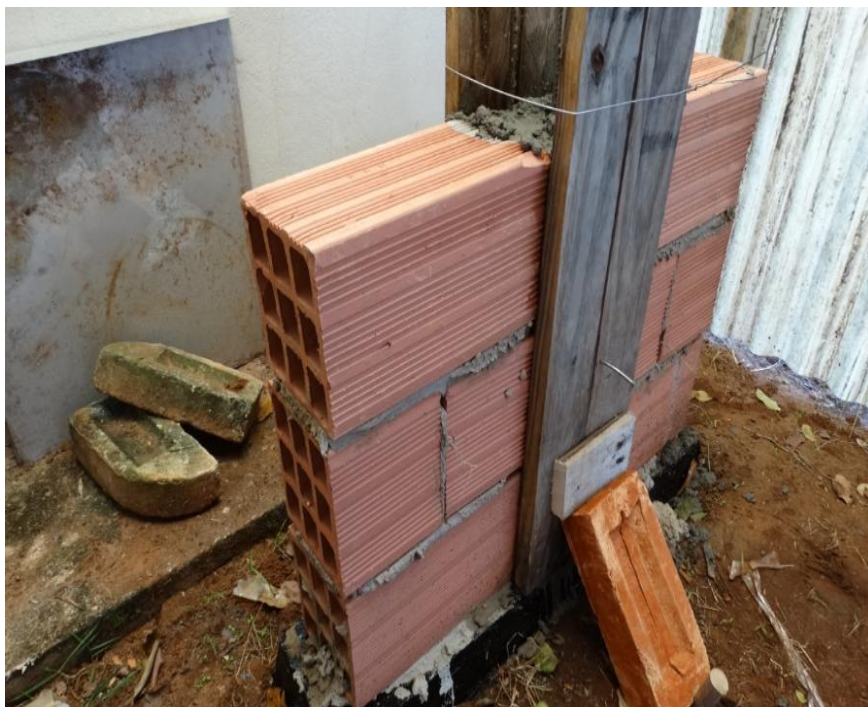
Figura 47 – Coluna confeccionada no centro da parede com o mesmo traço utilizado nos baldrames.
Fonte: Arquivo pessoal

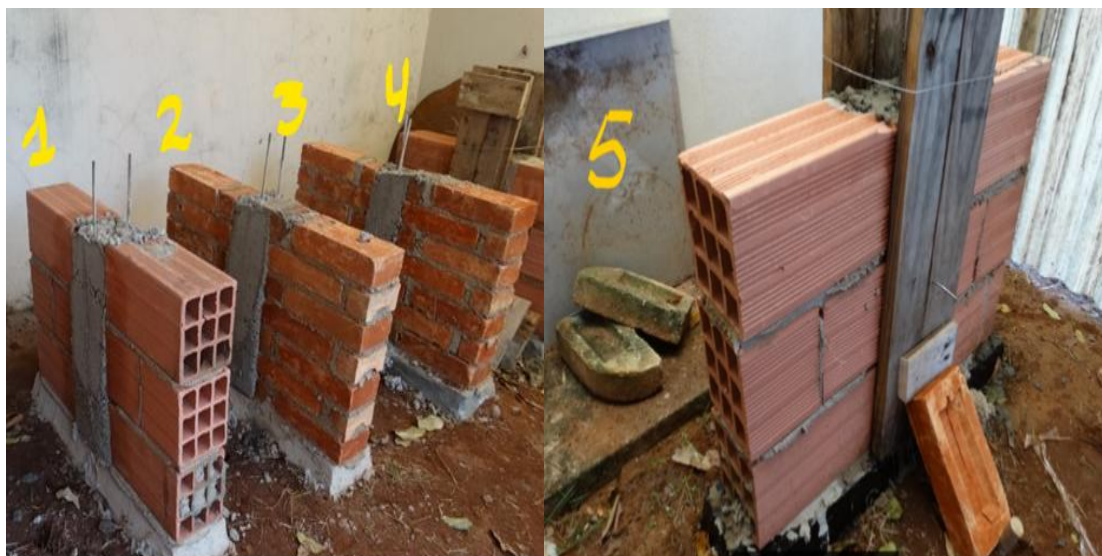
Figura 48 - Paredes e tipos de tijolos utilizados no ensaio.

(1 – baldrame sem impermeabilização, executada com tijolo de barro de 9 furos; 2 – baldrame sem impermeabilização, executada com tijolo de barro maciço; 3 – baldrame recebeu aplicação de Vedacit e Vedatop, executada com tijolo de barro maciço; 4 – baldrame recebeu aplicação de Vedacit e Vedatop, executada com tijolo de barro de 9 furos; 5 – baldrame recebeu aplicação de Vedacit e Neutrol, executada com tijolo de barro de 9 furos)

Conforme demonstrado na Figura 48, a parede 1, na qual a viga baldrame não recebeu tratamento impermeabilizante, foi executada com três fiadas (fileira horizontal de tijolo) de tijolo de barro de 9 furos; a parede 2, onde a viga baldrame também não recebeu tratamento impermeabilizante, foi executada com sete fiadas de tijolo de barro maciço; a parede 3, onde o baldrame recebeu a aplicação de produtos impermeabilizantes como já mencionados anteriormente, foi confeccionada com sete fiadas de tijolo de barro maciço; a parede 4, onde a viga baldrame recebeu a aplicação dos mesmos produtos impermeabilizantes da viga 3, foi confeccionada com três fiadas de tijolo de barro de 9 furos; e a parede 5, na qual o baldrame recebeu aplicação da argamassa impermeabilizante Vedacit e da tinta asfáltica Neutrol, foi executada com três fiadas de tijolo de barro de 9 furos. Em todas as paredes foi confeccionada uma coluna na região central, sendo, para isso, utilizado o mesmo traço de concreto usado na execução das viga baldrames.

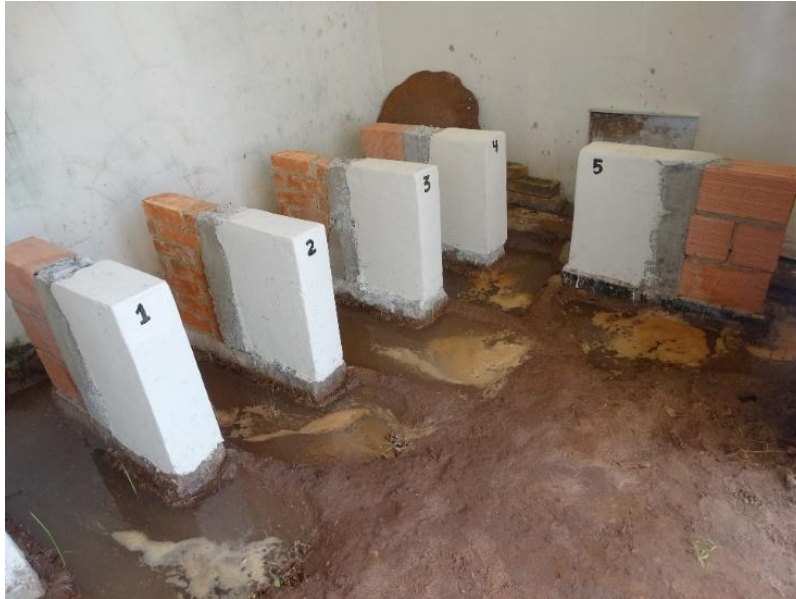
Figura 49 - Protótipos de parede finalizados desenvolvidos para a condução do experimento. (1 – baldrame sem impermeabilização, 3 fiadas de tijolo de barro de 9 furos e reboco sem impermeabilização em uma das metades da parede; 2 – baldrame sem impermeabilização, 7 fiadas de tijolo de barro maciço e reboco sem impermeabilização em uma das metades da parede; 3 – baldrame com utilização de Vedacit e Vedatop, 7 fiadas de tijolo de barro maciço e reboco sem impermeabilização em uma das metades da parede; 4 – baldrame com utilização de Vedacit e Vedatop, 3 fiadas de tijolo de barro de 9 furos e reboco sem impermeabilização em uma das metades da parede; 5 – baldrame com utilização de Vedacit e Neutrol, 3 fiadas de tijolo de barro de 9 furos e reboco sem impermeabilização em uma das metades da parede).

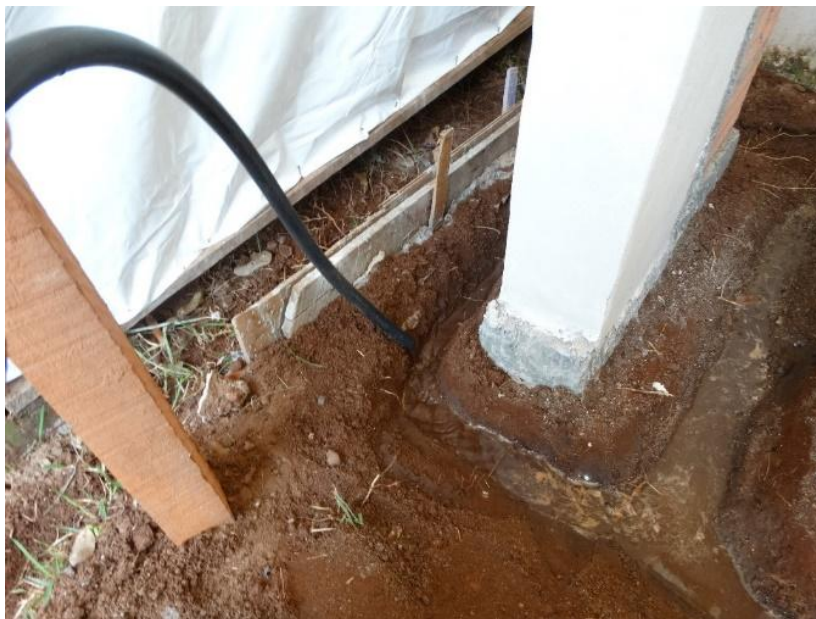
Figura 50 – Água sendo adicionada no solo próximo aos protótipos.

Na argamassa de assentamento dos tijolos e no reboco, não foram utilizados impermeabilizantes em sua composição, uma vez que a finalidade do experimento é verificar a ascensão da água do solo, que será mantido úmido durante todo o período em que o experimento estiver sendo conduzido (Figura 50), com o objetivo de forçar o surgimento de umidades, e verificar a eficácia dos produtos dentro do tempo em que o estudo for realizado. A adição de água deu início no dia 30 de Abril de 2017 e será mantido o solo úmido durante 24 horas com adição média de duas vezes por dia.

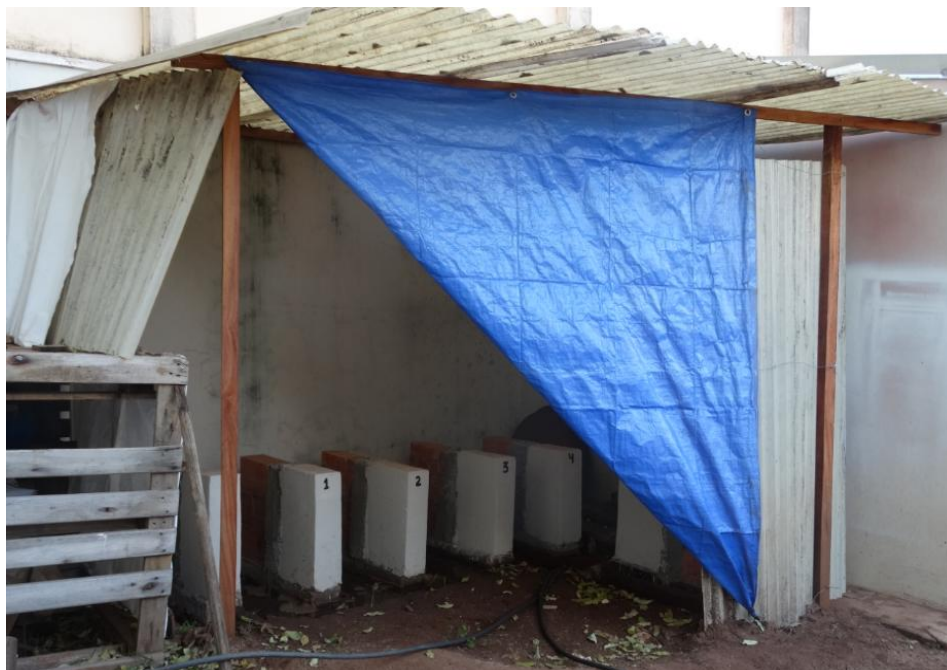
Figura 51 – Abrigo coberto para proteção dos protótipos.
Fonte: Arquivo Pessoal

Os protótipos ficaram em um abrigo coberto durante o tempo do experimento, protegidos da chuva (Figura 51), que poderia atrapalhar a verificação do fenômeno, causando outro tipo de umidade, nesse caso, o da umidade de infiltração, o que não é desejado.

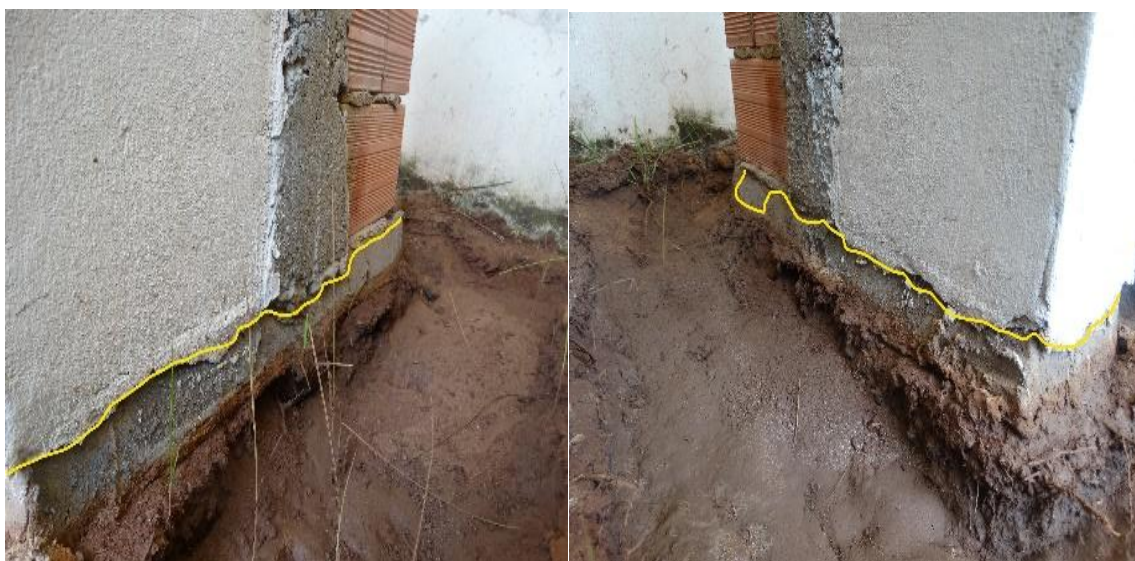
Figura 52 – Linha de ascensão da umidade no protótipo 1.
Fonte: Arquivo pessoal

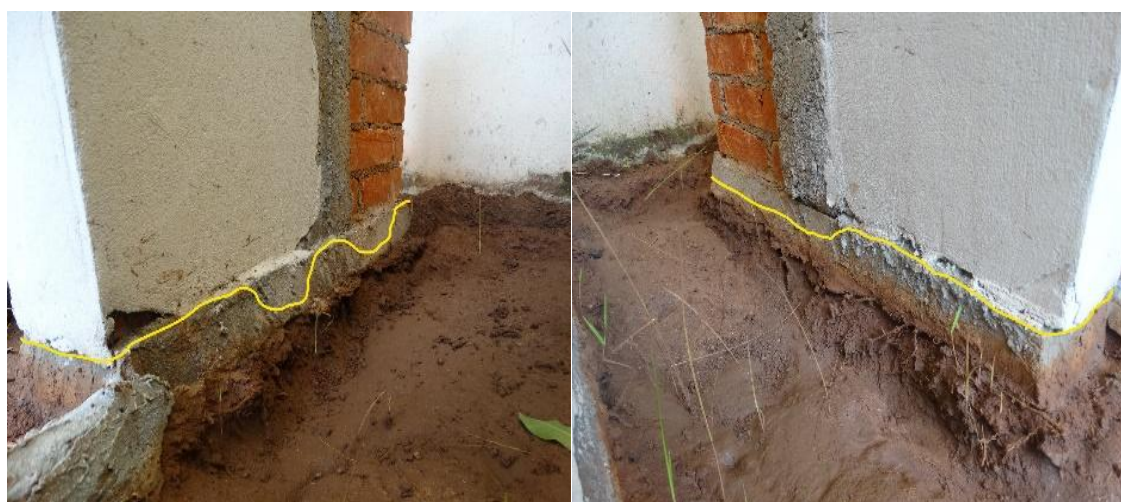
Figura 53 – Linha de ascensão da umidade no protótipo 2.
Fonte: Arquivo pessoal

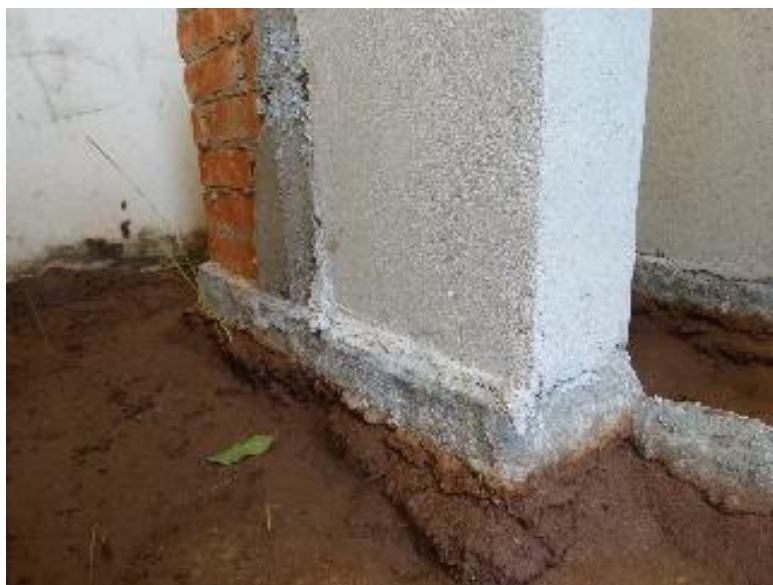
Figura 54 – Base do protótipo 3.
Fonte: Arquivo pessoal

Os protótipos de número 3 (Figura 54), 4 (Figura 55) e 5 (Figura 56) não apresentaram sinais de elevação da umidade em suas bases, mostrando que até a data do registro, os produtos impermeabilizantes se mostraram eficientes.

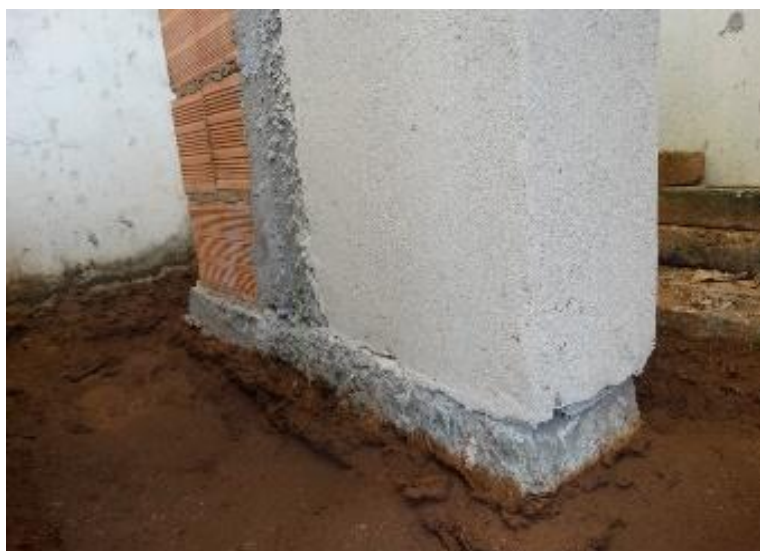
Figura 55 – Base do protótipo 4.
Fonte: Arquivo pessoal

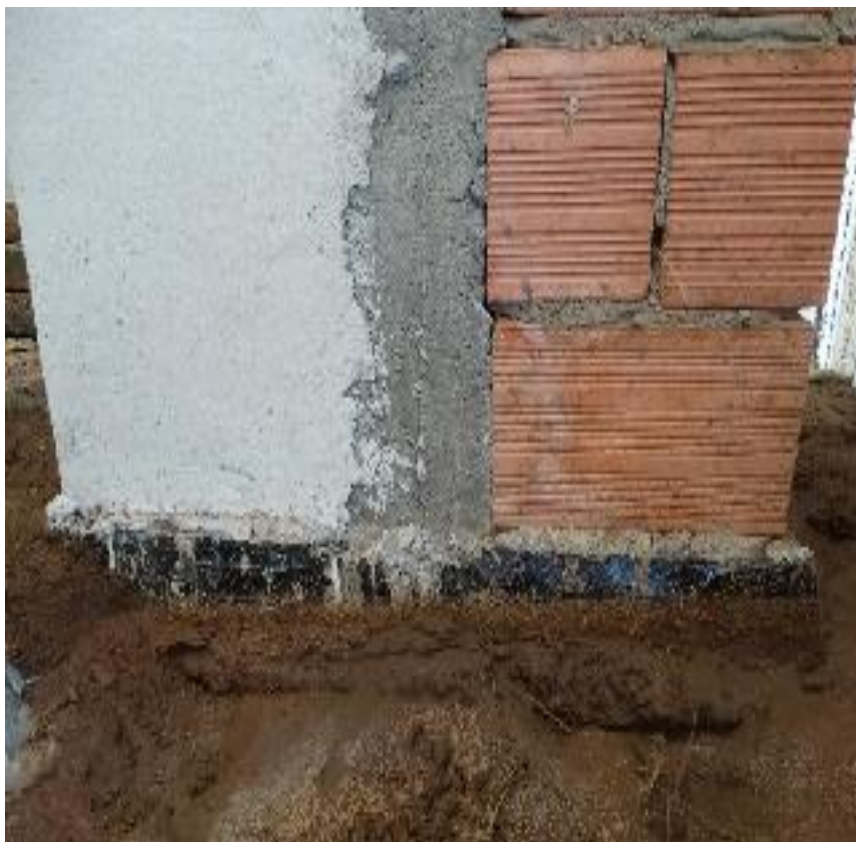
Figura 56 – Base do protótipo 5.
Fonte: Arquivo pessoal

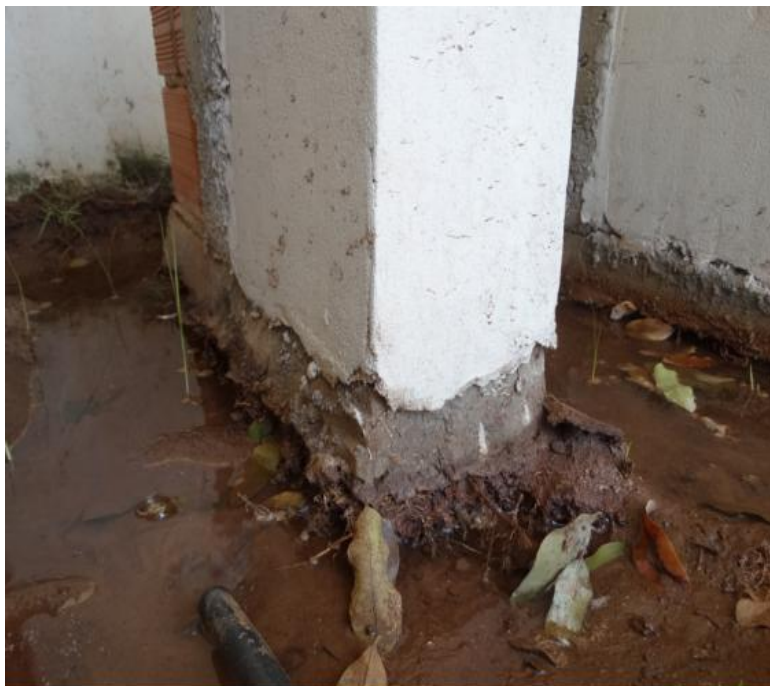
Figura 57 – Base do protótipo 1 após 12 semanas.
Fonte: Arquivo pessoal

No dia 29 de Julho de 2017, passadas 12 semanas após o início do experimento, pode-se observar que a base dos protótipos 1 (Figura 57) e 2 (Figura 58) apresentam sinais de saturação por água proveniente do solo ao redor, o qual foi mantido úmido durante esse tempo. Já a base dos protótipos 3, 4 e 5 (Figuras 59 e 60) não apresentam sinais de ascensão da água nesses elementos, concluindo que até o presente momento os produtos utilizados estão fazendo o efeito esperado, que é o de impedir o aparecimento de umidade nessa área.

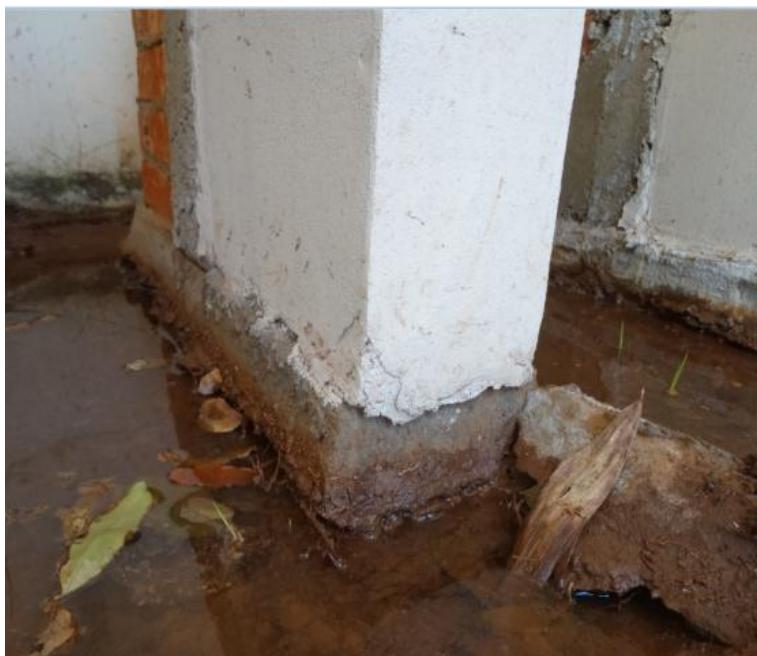
Figura 58 – Base do protótipo 2 após 12 semanas.
Fonte: Arquivo pessoal

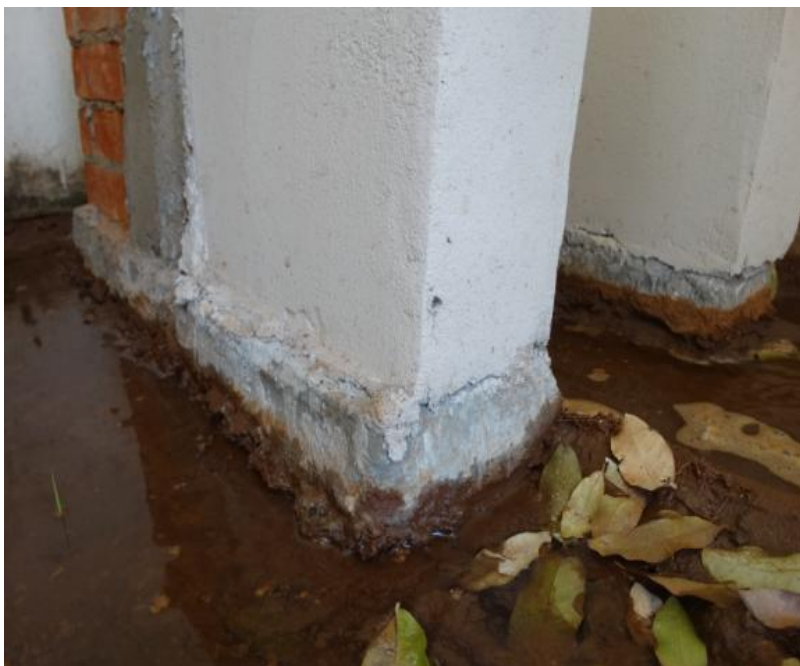
Figura 59 – Base dos protótipos 3 e 4 após 12 semanas.
Fonte: Arquivo pessoal

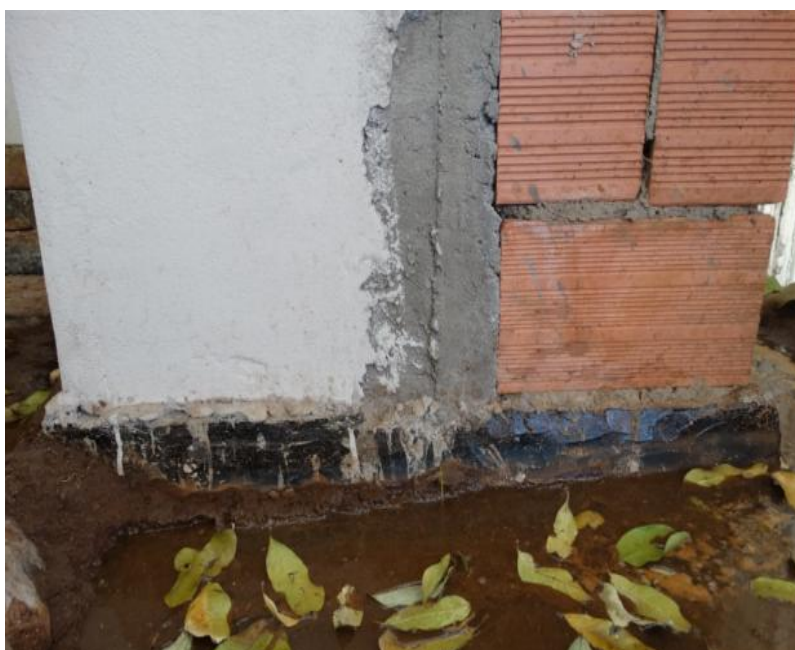
Figura 60 – Base do protótipo 5 após 12 semanas.
Fonte: Arquivo Pessoal

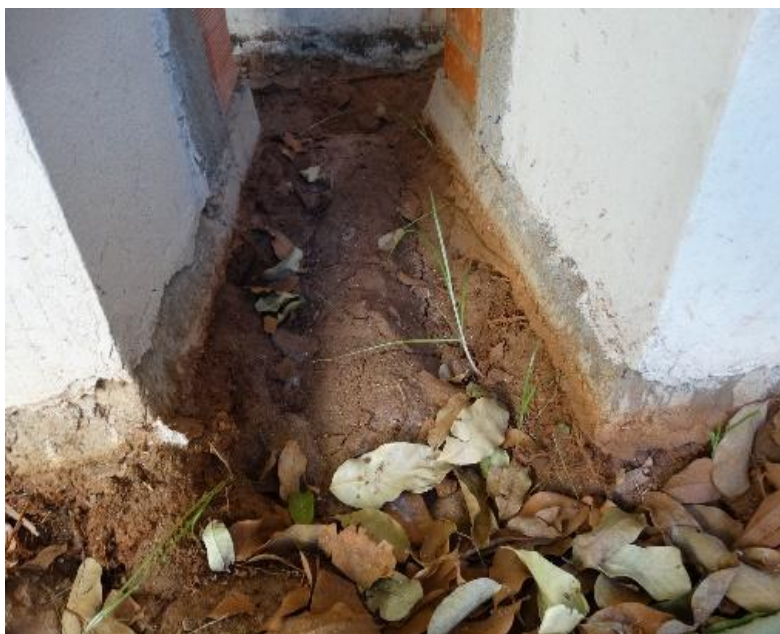
Figura 61 – Solo completamente seco em volta dos protótipos.
Fonte: Arquivo Pessoal

Nesta etapa, No dia 14 de Agosto de 2017, o fornecimento de água na base dos protótipos foi interrompido, e após uma semana o solo já estava completamente seco (Figura 61), estimulado pela baixa umidade relativa do ar verificada nesses dias. Após 3 semanas sem contato com a água, no dia 6 de Setembro de 2017, foi constatada uma pequena formação de sais na base da coluna do protótipo de número dois, se tratando do surgimento de eflorescência devido à presença de sais na composição dos materiais utilizados, como pode ser verificado nas Figuras 62 e 63.

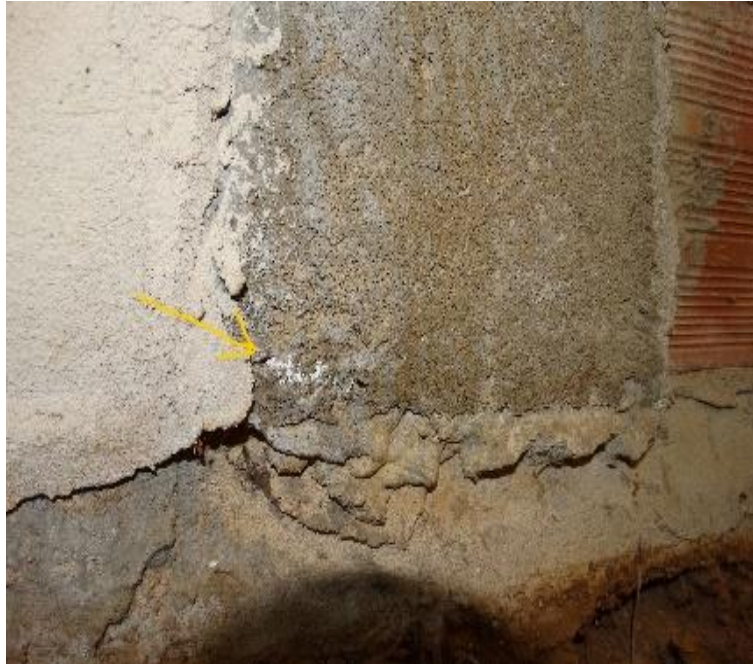
Figura 62 – Eflorescência formada na base do protótipo 2.
Fonte: Arquivo Pessoal

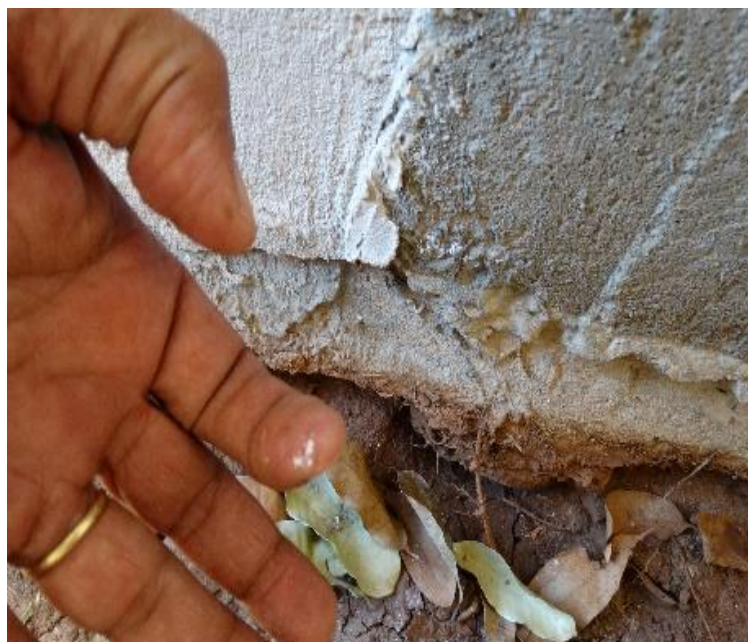
Figura 63 – Demonstração dos sais formados.
Fonte: Arquivo Pessoal
