INFILTRAÇÃO POR UMIDADE ASCENDENTE DO SOLO – UM
ESTUDO EXPERIMENTAL

Trabalho de Conclusão de Curso apresentado ao Curso de Graduação em Engenharia Civil da Universidade Brasil, como requisito parcial à obtenção do título de Bacharel em Engenharia Civil.

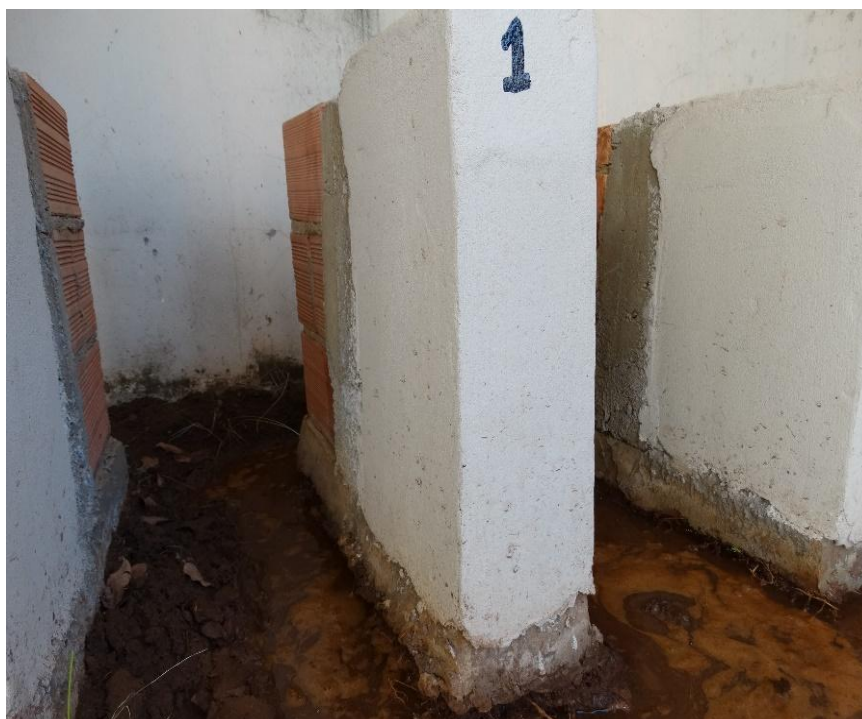
Figura 64 – Protótipo 1 na verificação final
Fonte: Arquivo Pessoal

Os protótipos 1 (Figura 64) e 2 (Figura 65), que não receberam tratamento com produtos impermeabilizantes, permaneceram com suas bases saturadas com água, e os protótipos 3 e 4 (Figura 66) e também o de número 5 (Figura 67), permaneceram inalteradas suas características.

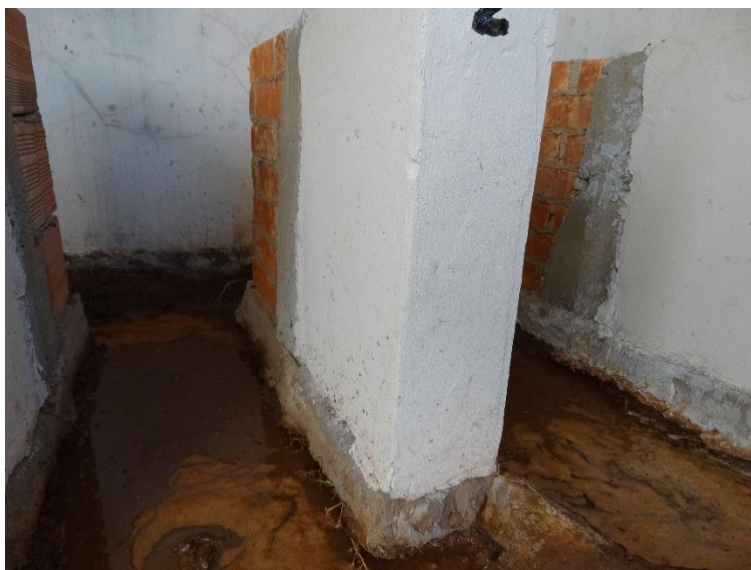
Figura 65 – Protótipo 2 na verificação final
Fonte: Arquivo Pessoal

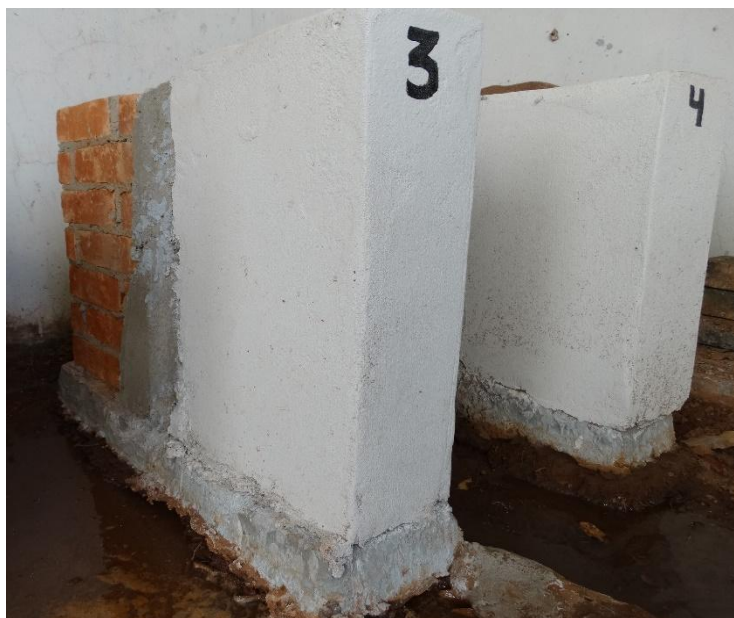
Figura 66 – Protótipos 3 e 4 na verificação final
Fonte: Arquivo Pessoal

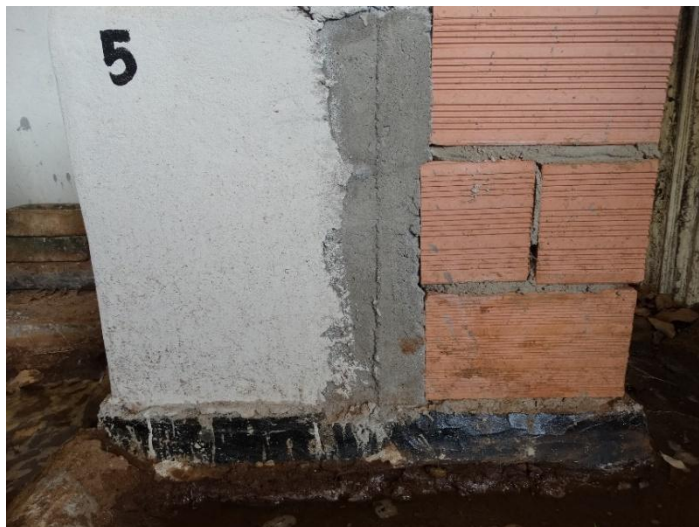
Figura 67 – Protótipo 5 na verificação final
Fonte: Arquivo Pessoal
