**CALÇADAS PERMEÁVEIS COMO ALTERNATIVA PARA MINIMIZAR
OS PROBLEMAS DAS ENCHENTES NA CIDADE DE SÃO
BERNARDO DO CAMPO, SÃO PAULO**

SÃO PAULO
2020

Dissertação de Mestrado apresentada ao Programa de Pós-Graduação em Ciências Ambientais da Universidade Brasil, como complementação dos créditos necessários para obtenção do título de Mestre em Ciências Ambientais.

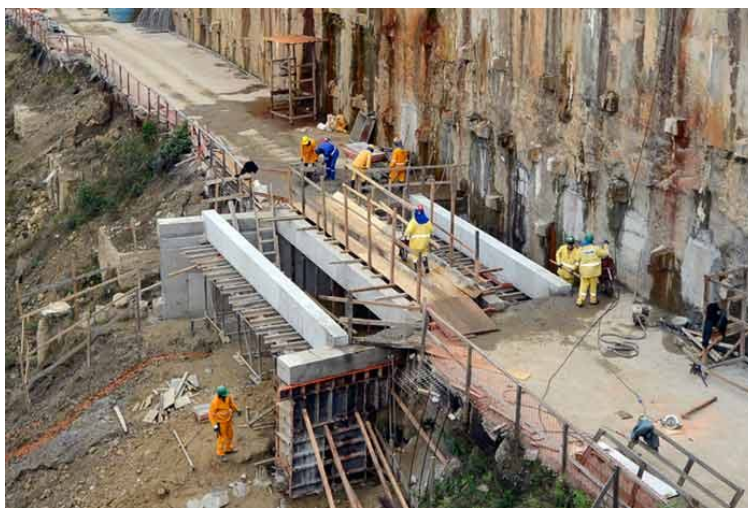
Figura 1. Construção do piscinão no centro de São Bernardo do Campo
Fonte: São Bernardo do Campo (2020a)

Os reservatórios ou piscinões para retenção de água são construções com o objetivo de diminuir as inundações de um rio ou córrego e aliviar o que se chama impacto à jusante, que é o extravasamento das águas em grande quantidade rio abaixo. Esses reservatórios guardam a água da chuva até que o nível do rio baixe suficientemente para que essa água possa ser bombeada de volta ao rio (SÃO BERNARDO DO CAMPO, 2020a). Segundo Kobayashi et al. (2008), os principais pontos positivos desta técnica é o retardo do deflúvio superficial direto e benefícios recreativos, porém a implantação deste sistema requer alto investimento e grandes áreas, além da execução ser demorada (Figura 1).

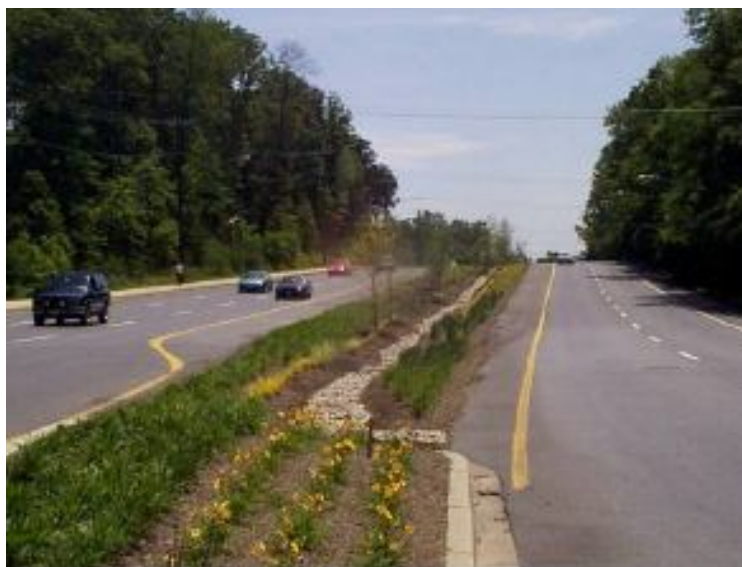
Figura 2. Trincheira de infiltração
Fonte: Lucas (2011)

A trincheira de infiltração (Figura 2) são estruturas lineares projetadas em superfícies impermeáveis podem ainda ter formatos de trapézio ou retangulares, tudo irá depender da disponibilidade do local onde a mesma será montada, a finalidade é o armazenamento das águas superficiais, normalmente são implantadas em locais com pouco espaço, como calçadas e lotes residenciais. É necessário antes da implantação uma análise previa do local onde será implantada (MELO, et al.2016).

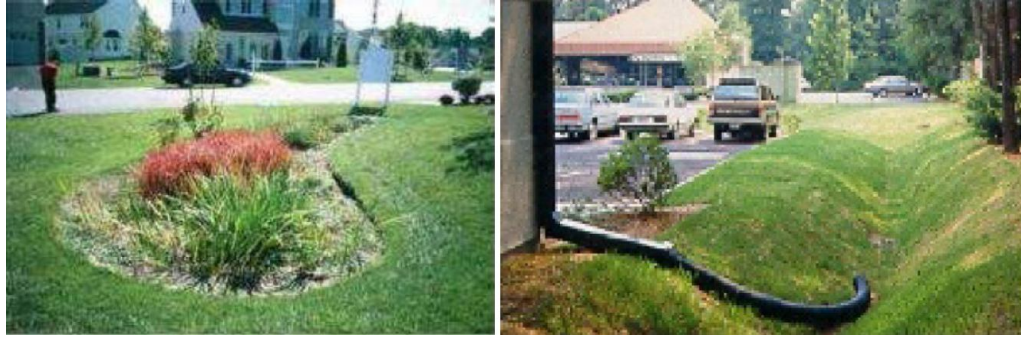
Figura 3. Valas e Valetas de infiltração
Fonte: Kobayashi et al. (2008)

As valas e valetas de infiltração (Figura 3) são técnicas de infiltração simples e antigas. São projetadas por depressões no terreno, geralmente com cobertura vegetal, que visam reter as águas das chuvas, possibilitando o seu armazenamento temporário e, ao final, permitir a infiltração. As valetas também podem ter a finalidade de retardar o tempo de escoamento, diminuindo a velocidade deste (ZAHED FILHO; MARTINS; PORTO, 2012).

São simplificados o funcionamento das valas que, recebem a água das chuvas e armazenam dentro do volume útil da estrutura. A retirada deste volume armazenado poderá ocorrer por infiltração ou despejo controlado por um dispositivo à jusante. Normalmente, referida alternativa, é mais usual como estrutura de drenagem no sistema viário (ZAHED FILHO; MARTINS; PORTO, 2012).

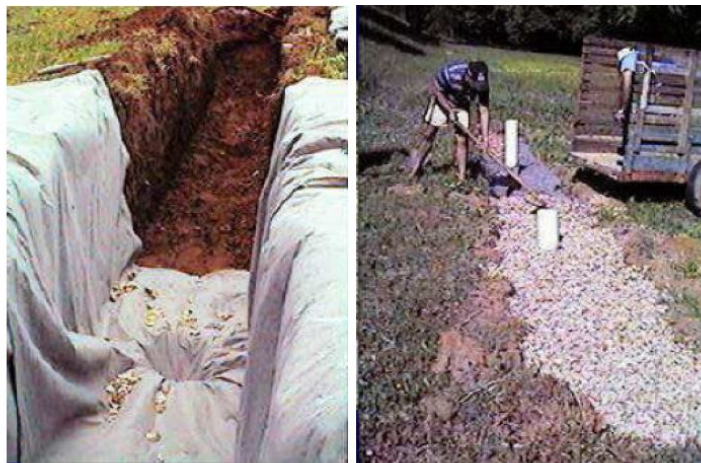
Figura 4. Poço de infiltração
Fonte: Kobayashi et al. (2008)

O poço de infiltração (Figura 4) baseia-se em um mecanismo formado por meio de um poço escavado no solo, revestido por tubos de concreto perfurados ou tijolos assentados em crivo, envoltos por uma manta geotêxtil fazendo a interface solo/tubo, e fundo revestido por uma camada de agregados graúdos, também envoltos por geotêxtil, de forma a permitir a infiltração, para o solo, do volume de água pluvial escoado para o seu interior (REIS; OLIVEIRA; SALES, 2008).

A viabilidade de um poço de infiltração depende da capacidade do subsolo de absorver água da chuva armazenada. Existem basicamente dois tipos de poços: poço de infiltração que se situam acima do nível freático e esgotam-se por absorção da camada não saturada do solo, e o poço de injeção que adentram o freático e esgotam a água armazenada diretamente na zona saturada do solo (PARANÁ, 2002).

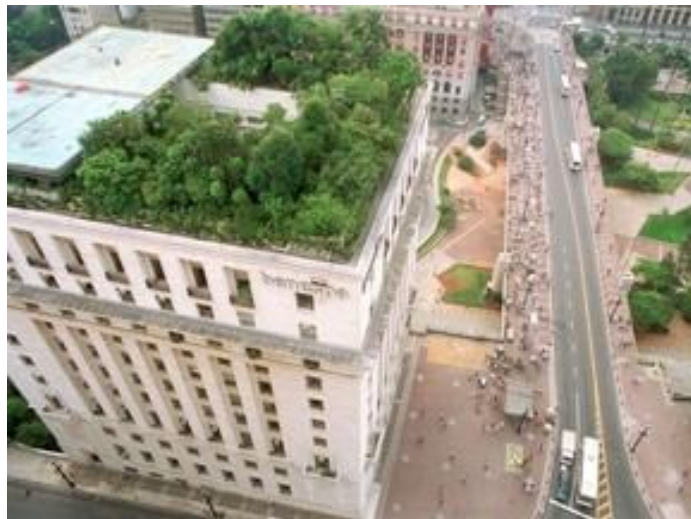
Figura 5. Telhado Verde
Fonte: Câmara Municipal de São Paulo (2015)

O telhado verde ou teto verde (Figura 5) é uma expressão utilizada para nomear a cobertura vegetal que recobre lajes e telhados. Este sistema coleta e filtra a água substituindo a área natural de infiltração das águas alteradas pela edificação (HERZOG, 2013).

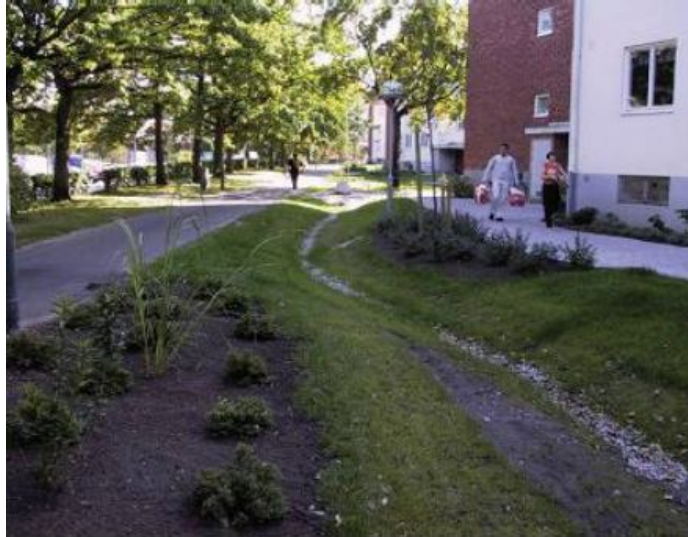
Figura 6. Faixa Gramada
Fonte: Shinzato (2015)

As faixas gramadas (Figura 6) são instaladas com objetivo de retardar e infiltrar parcialmente escoamentos laminares oriundos de superfícies impermeáveis urbanas, e também na macrodrenagem funcionam como zona de escape para enchentes. O benefício fundamental das faixas gramadas, é que diminuem significativamente a velocidade do escoamento superficial e auxiliam na redução dos picos de vazão em áreas urbanas (quando aplicadas em grandes extensões) (AGOSTINHO; POLETO, 2012).

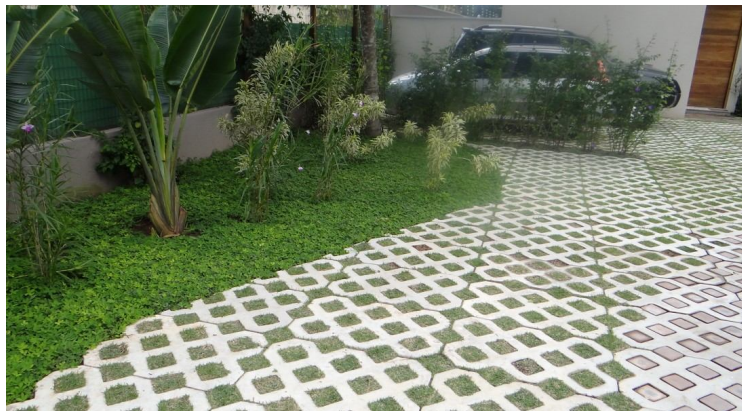
Figura 8. Concregrama
Fonte: BRASTON (2020a).

O concregrama (Figura 8), também conhecido como pisograma, é um piso feito com concreto e grama, excelente para áreas verdes permeáveis. É produzido com ferro armado para ambientes que requerem piso com maior resistência, e

também com uso de concreto reciclável (BRASTON, 2020a). Este tipo de piso possui orifícios para ser plantado grama, o que mantém a área com um aspecto mais verde e promove a drenagem da água das chuvas (LIMA, 2018).

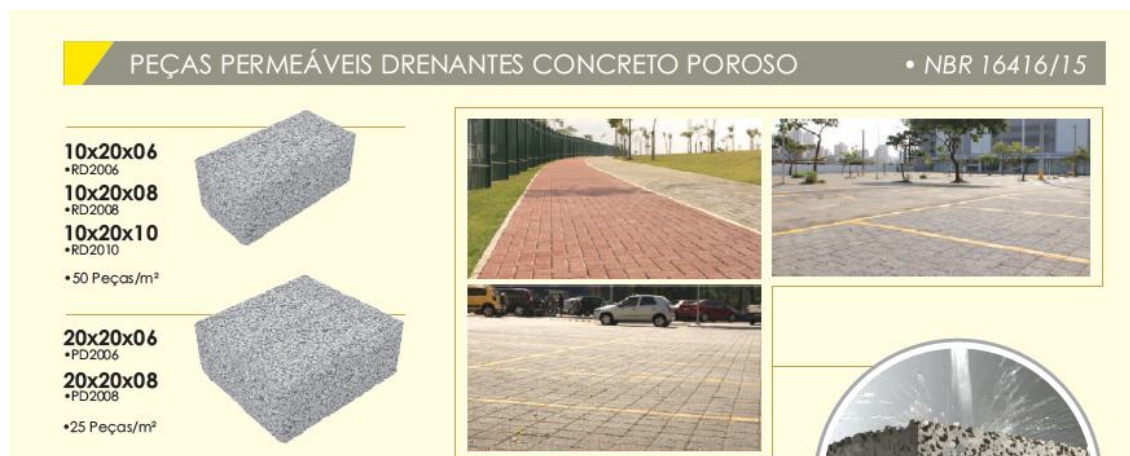
Figura 9. Revestimento de peças de concreto permeável
Fonte: OTERPREN (2020)

O revestimento de peças de concreto permeável é um revestimento que permite que a água seja absorvida pelas peças de concreto (OTERPREN, 2020). Os tamanhos fabricados variam de 10X20X06cm, 10X20X08cm, 10X20X10cm, 20X20X06cm, 20X20X08cm, conforme Figura 9.

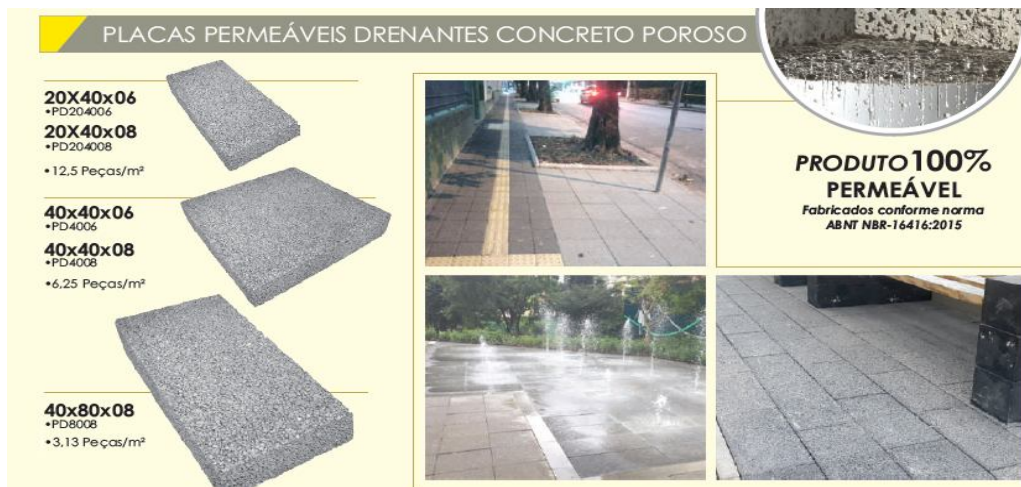
Figura 10. Revestimento de placas de concreto permeável
Fonte: OTERPREM (2020)

O pavimento revestido com placas de concreto permeável, permite que a água seja absorvida pelo concreto da placa (ORTEPREN, 2020). As placas possuem tamanhos variados de 20X40X06cm, 20X40X08cm, 40X40X06cm, 40X40X08cm, 40X80X08cm de acordo com a Figura 10.

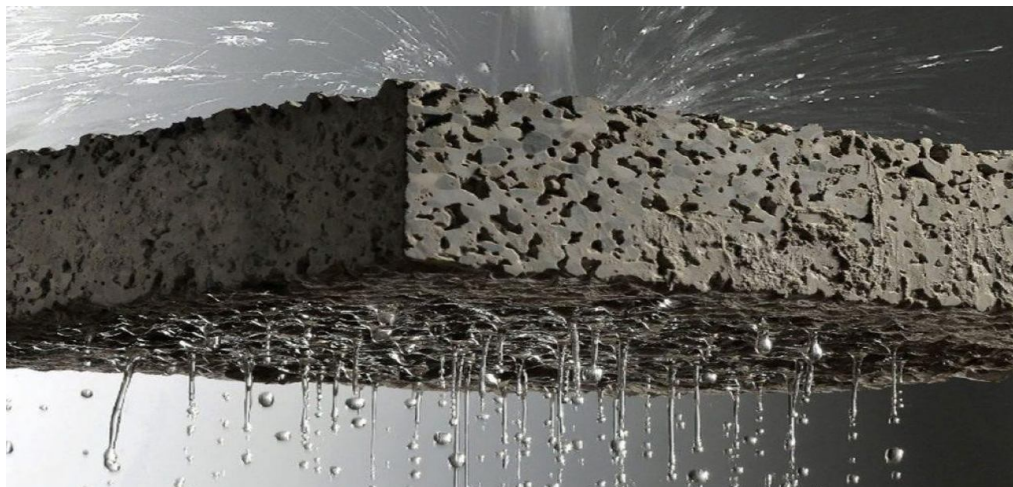
Figura 11. Revestimento de pavimento de concreto permeável
Fonte: Batezini (2013)

O revestimento de pavimento de concreto permeável (Figura 11) trata-se de um produto que permite a absorção da água e ar através de suas camadas, ele é constituído de agregados com poucos finos, o que permite uma melhor absorção da água (BATEZINI, 2013).

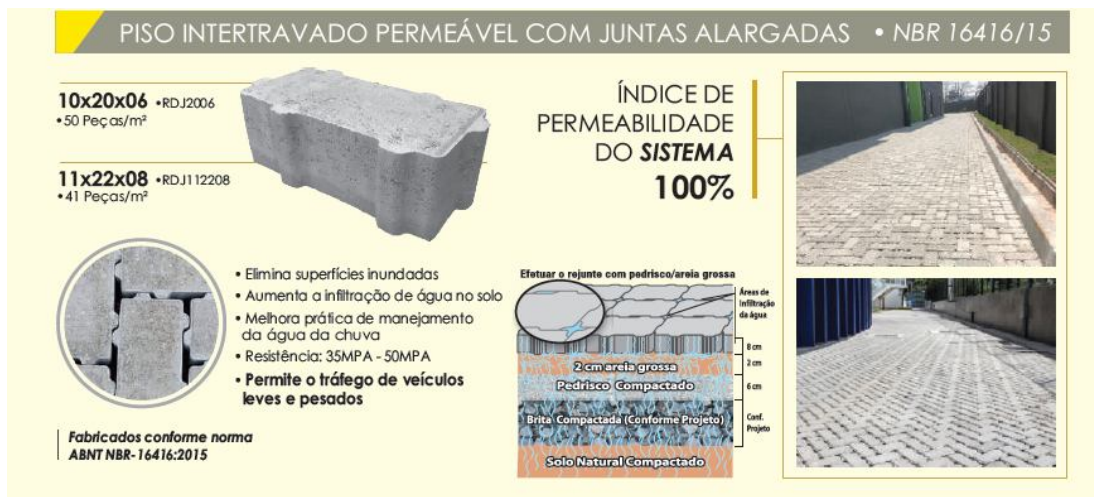
Figura 12. Revestimento de piso intertravado com juntas alargadas permeáveis
Fonte: ORTEPREN (2020)

Já o revestimento de piso intertravado possui juntas alargadas permeáveis cuja percolação de água ocorre pelos espaços entre as peças de concreto (ORTEPREN, 2020). As medidas das peças são 10X20X06 E 11X22X08 conforme demonstrado na Figura 12.

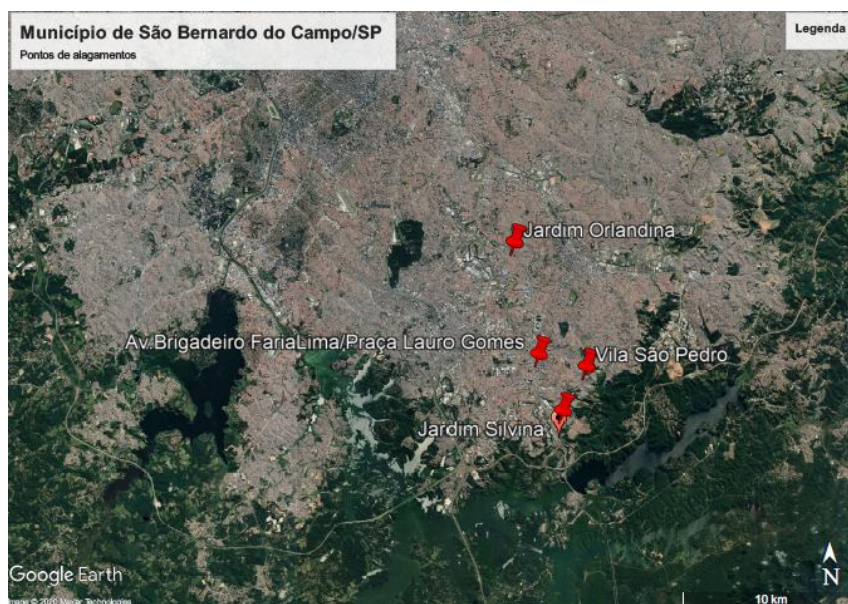
Figura 18. Localização dos pontos de alagamento de São Bernardo do Campo no estado de São Paulo

Na Figura 11 estão localizados os principais pontos de alagamento do município de estudo, ficando evidente a falta de áreas permeáveis para a absorção das águas decorrentes das chuvas. Associado as áreas impermeáveis temos as médias históricas de chuvas acima dos padrões encontrados nos outros meses do ano de novembro a março, conforme já citado na Tabela 2.
