**CURSO DE GRADUAÇÃO EM AGRONOMIA
PROJETO INTEGRADOR V**

**ATIVIDADE II
ESTUDO DE RECUPERAÇÃO DE PROCESSO EROSIVO**

Teodoro Sampaio – SP

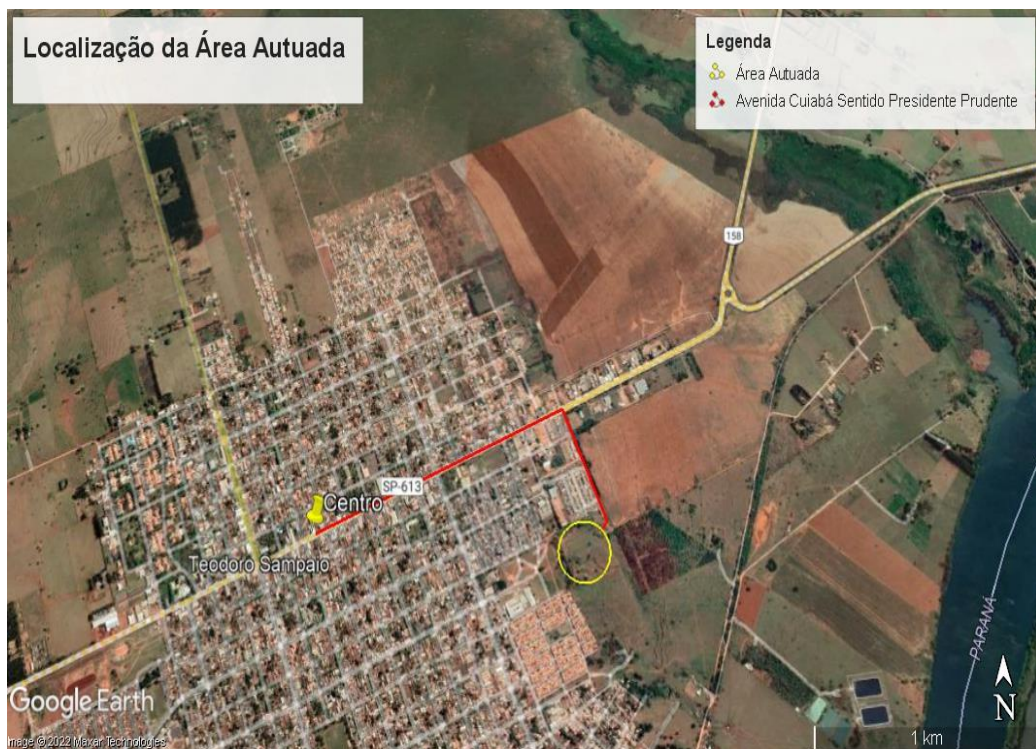
3.1 – LOCALIZAÇÃO DA ÁREA

A área objeto de autuação se localiza nas coordenadas UTM longitude 380892.95 m E, latitude 7507880.16 m S, onde partindo do centro sentido Presidente Prudente até a próxima estrada após a Rua José Pereira, vira à direita até o termino do condomínio das araras. A propriedade afetada pelos danos que levou a infração se encontra ao lado do Condomínio das Araras.

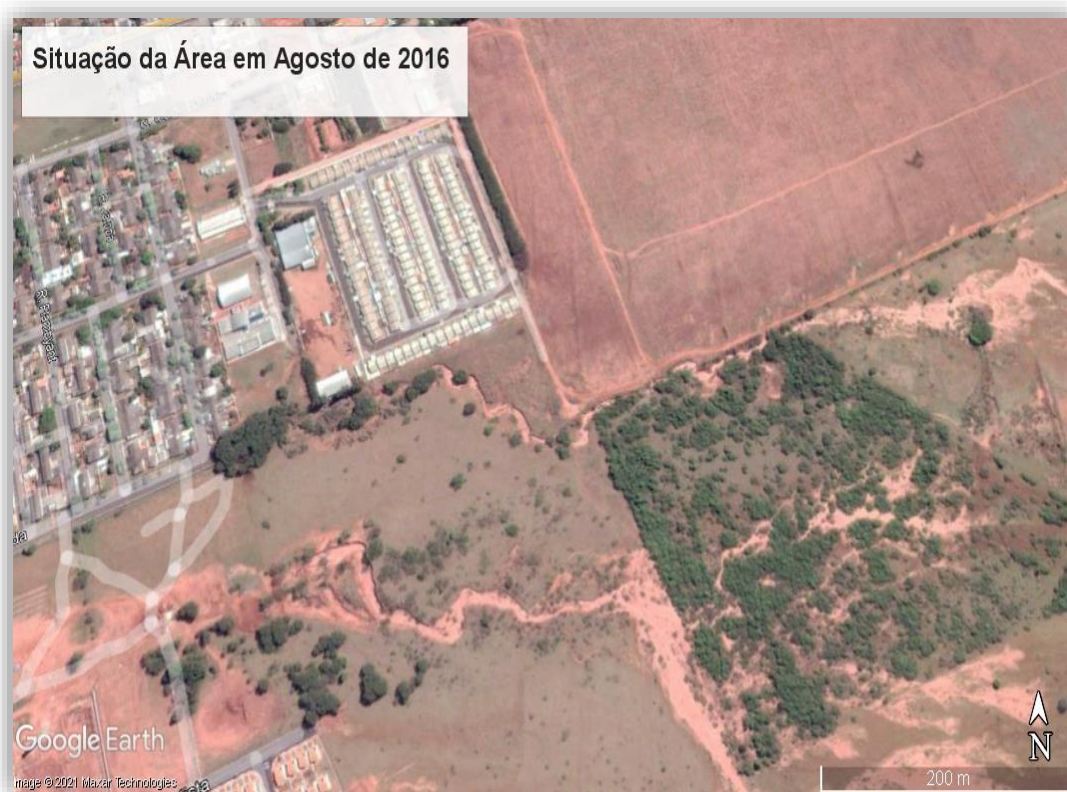
Figura 4: Situação da Área em Agosto de 2016.

Conforme apontado da figura 4 acima (utilizada a ferramenta imagens históricas) pode observar que as erosões já estavam estabelecidas antes da instalação do piscinão, onde a ideia da implantação do mesmo visava conter as águas pluviais afim de dar a destinação correta através da sua drenagem por tubulações. A realidade do município não condiz com os gastos de uma obra total de drenagem urbana, porém com a instalação do piscinão foi observado a estabilidade da erosão, que mesmo após anos (Atual 2022) pode se observar com as mesmas características não aumentando a área do dano conforme a figura 5 abaixo.

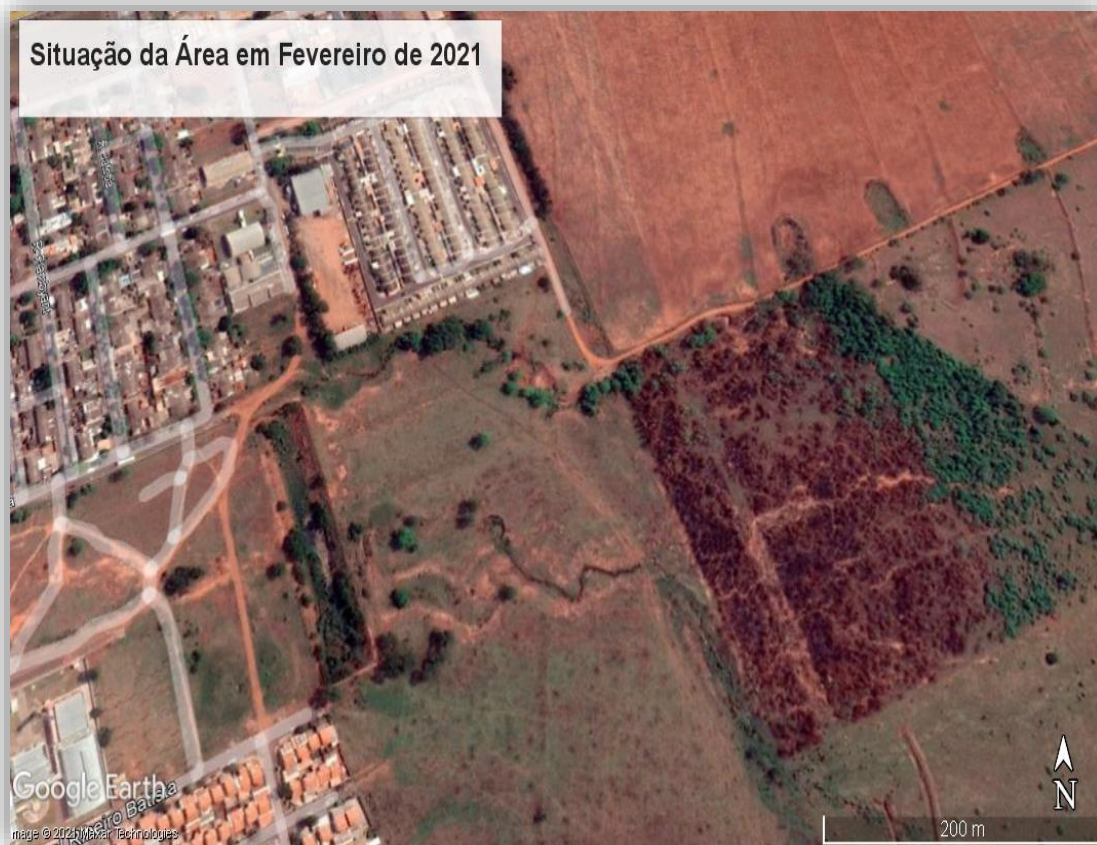
Figura 5: Situação da Área em fevereiro de 2021

Pode ser observado na imagem que não houve aumento da área do dano, porém, o dano causado foi extremamente severo resultando em grandes voçorocas. Foi observado em local durante vistoria, que os danos apresentam paredes e vegetação estáveis (espécies invasoras), apresentando sinal de escoamento estável.

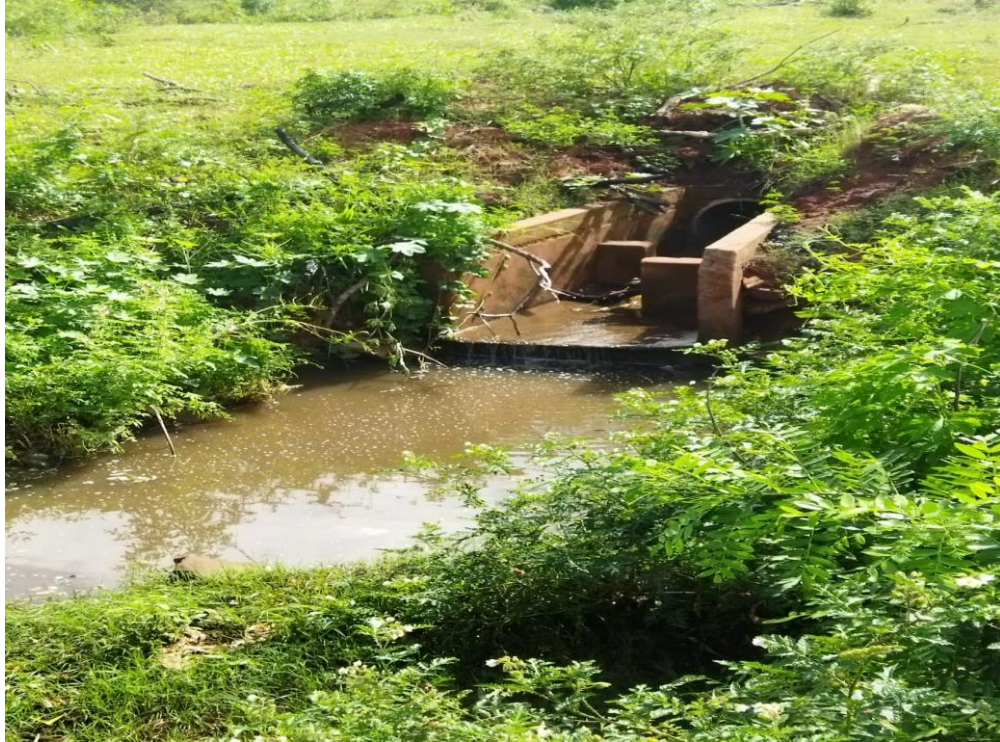
Foto 01: Ponto de lançamento de águas pluviais

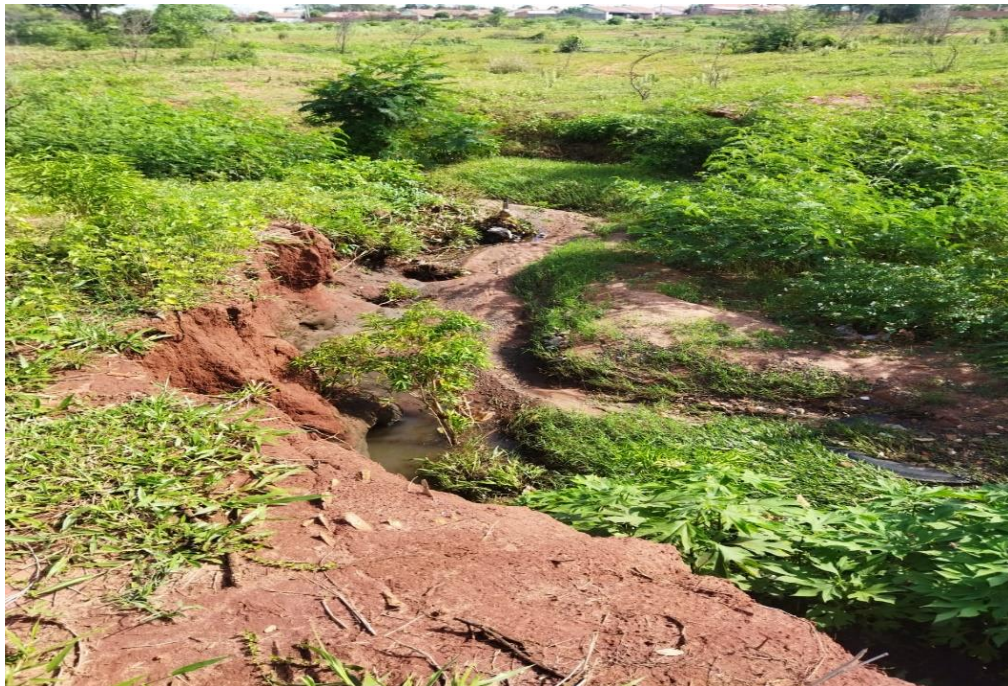
Foto 02: Aproximadamente 4 metros do ponto de lançamento de águas pluviais.

Observa-se na Foto 02 que o escoamento proveniente do ponto de lançamento de águas pluviais visto da Foto 01 não se apresenta de forma intensa mesmo em período chuvoso, sendo crucial essa informação para proposta deste projeto.

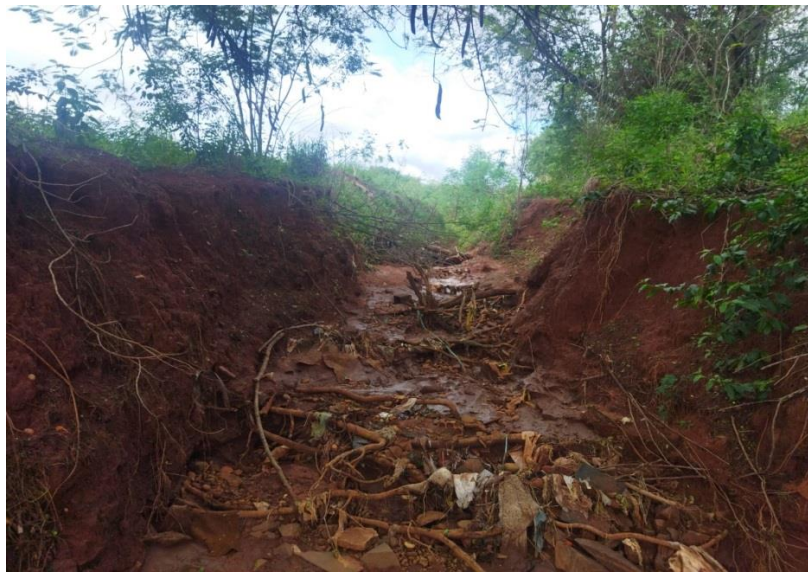
Na Área 01 pode se observar danos profundos com profundidade de até 8 metros, durante vistoria após precipitação, conseguimos constatar que não há escoamento de águas provenientes da drenagem urbana, apenas o impacto da chuva no local já degradado, conforme fotos a seguir:

Foto 03: Foto da área 01 após precipitação pluvial, não apresentando escoamento de drenagem urbana

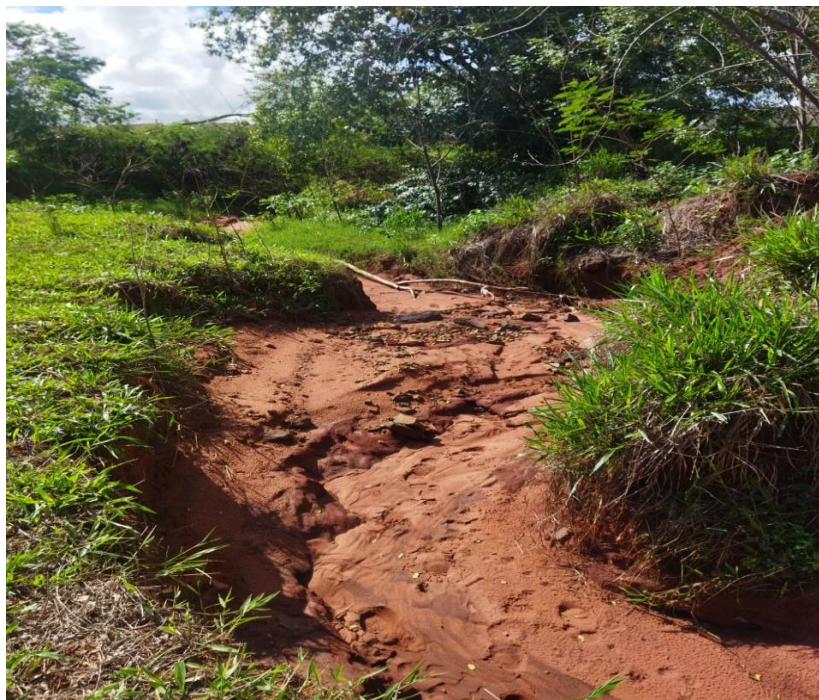
Foto 04: Foto no decorrer da Área 01, indicando a não existência de escoamento de águas pluviais.

Fonte: Foto tirada dia 02/02/2022, dia chuvoso, apresentando apenas umidade no local do dano.

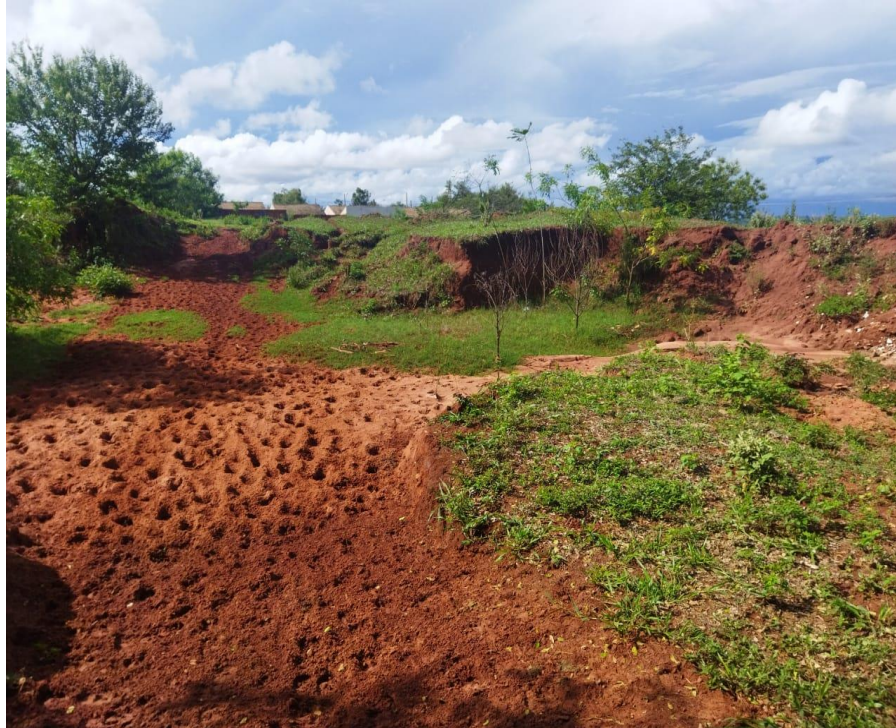
Foto 05: Foto área 01 mostrando relevo severamente acidentado, mudando as características topográficas originais.

Conforme exposição fotográfica, vimos que houve alteração severa na topografia original da propriedade (Melhor observado no mapa altimétrico apresentado na imagem 01), a primeira prática adotada será a adequação deste relevo. A prefeitura

estará realizando o preenchimento das voçorocas com uso de terra excedente do aterro em valas municipal ainda em operação conforme licença de operação (LO) de nº 12003427, por fim realizando o retaludamento e suavizando o relevo.

Após a adequação do relevo, será realizado o plantio de 1000 mudas (espaçamento 3m x 2m) de espécies florestais nativas no decorrer da área regularizada com aproximadamente 0,6 ha (Hectares), recomenda-se que se aplique o cercamento da área visando evitar pisoteamento do gado no local de plantio.

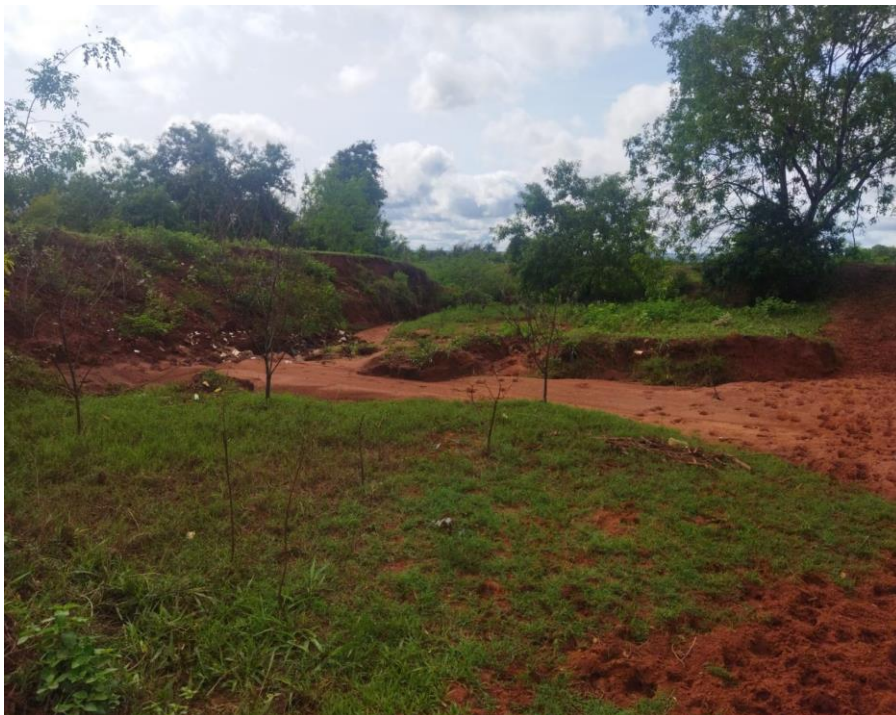
Foto 06: Foto da área 01 apontando relevo severamente acidentado.

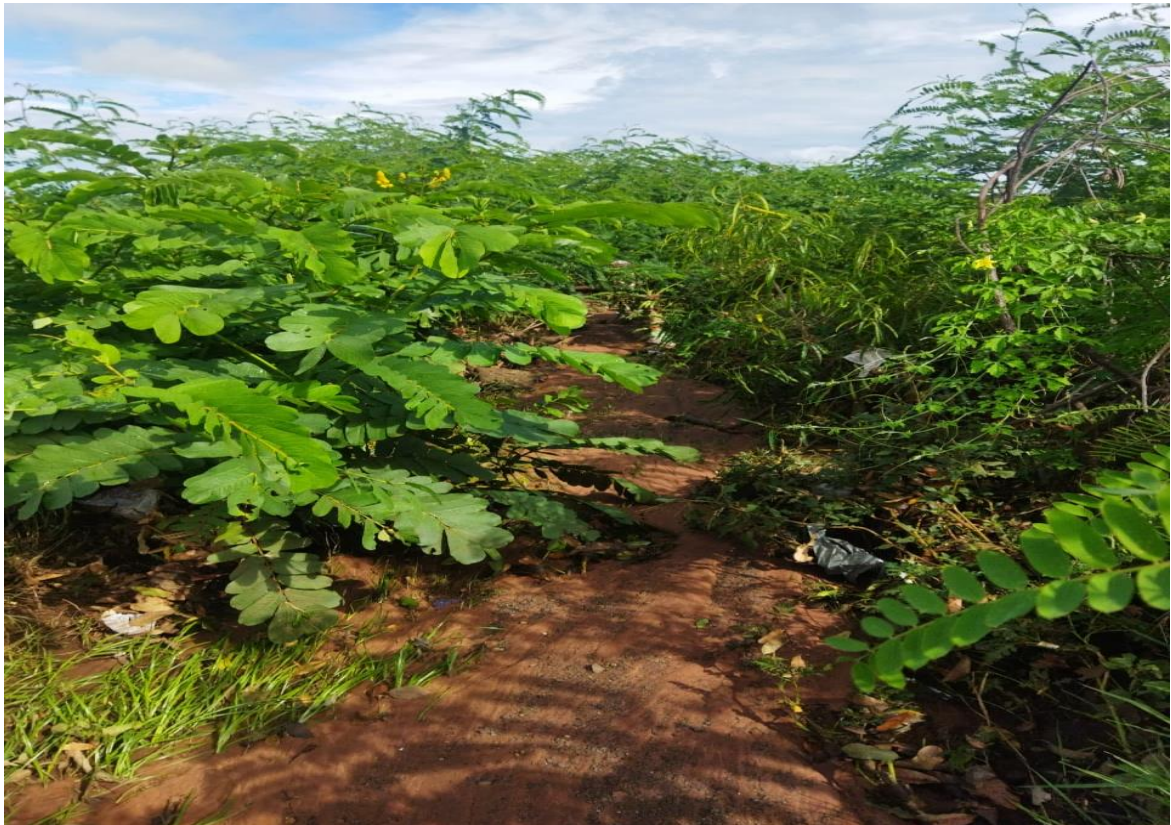
Foto 07: Percurso do escoamento das águas pluviais proveniente da drenagem urbana.

Podemos ver na foto 07 exposta, a vegetação indicando os limites do percurso do escoamento e apontando a estabilização da área degradada, não havendo aumento da área erodida.

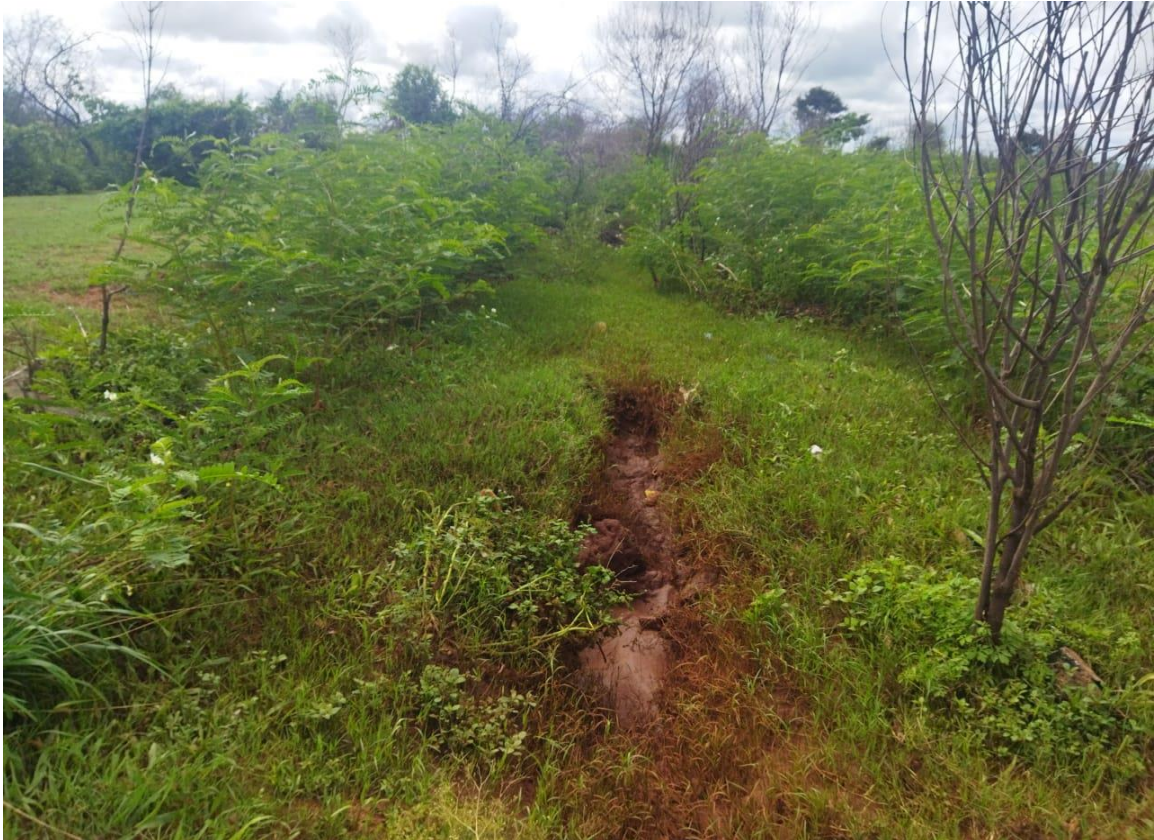
Foto 08: Termino do escoamento das águas pluviais

Podemos ver na exposição da foto 08, o termino do escoamento e o dano causado no local, esses apontamentos são necessários para justificar o método de recuperação escolhido para Área 02. Foi verificada a profundidade da erosão de no máximo ate 1,57 metros, não sendo tão profundo como observamos na Área01, dito isto, optamos por utilizar sistema de terraceamento com curvas de nível, a fim de diminuir a força do escoamento e por fim evitar totalmente os danos causados pelo ponto de lançamento das águas pluviais.

A partir do ponto de lançamento de águas pluviais é percorrido 125 metros até o termino da área degradada apontado na foto 08, com o valor das distancias entre terraços obtidos na tabela 03, será realizada a implantação de 5 curvas de níveis no decorrer da área degrada, seguindo a sistemática da figura a seguir.
